# 駿府城の石垣の被害

都司 嘉宣

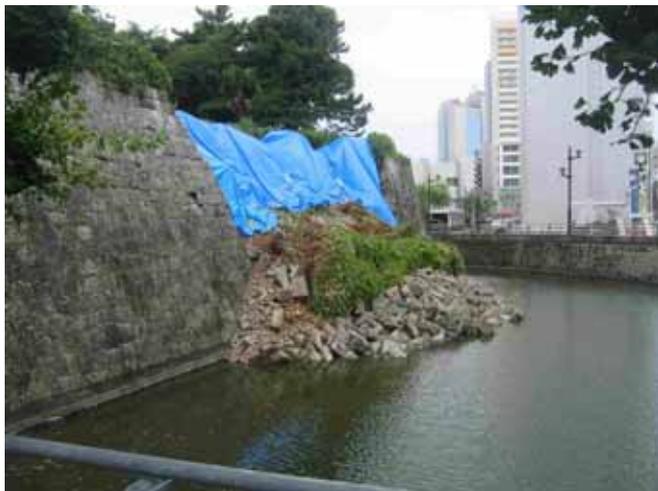
静岡県庁ビルのすぐ南。葵区役所の正面に当たる位置で長さ約30m、高さ約15mの石垣が上端から約9mの上下幅の部分が崩落した。この部分の石組みは比較的緻密であって、石垣の構造そのものとしては堅牢な部類であったと推定される。写真2は、この崩落部を追手門がわから石垣面を見通すように撮影したものであるが、崩落部だけではなく、追手門に近い壁面でも、石と石とのかみ合わせ面の食い違いが生じていることがわかる。

写真1 地点 A の石垣崩落

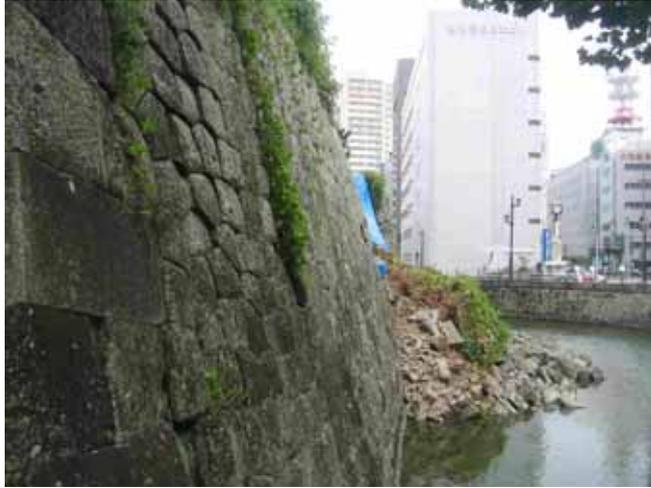
写真2 地点A 崩落部を、追手門側から石垣壁面を見通した写真。写真手前の石垣面で石同士のかみ合わせがゆるんでいるのがわかる。

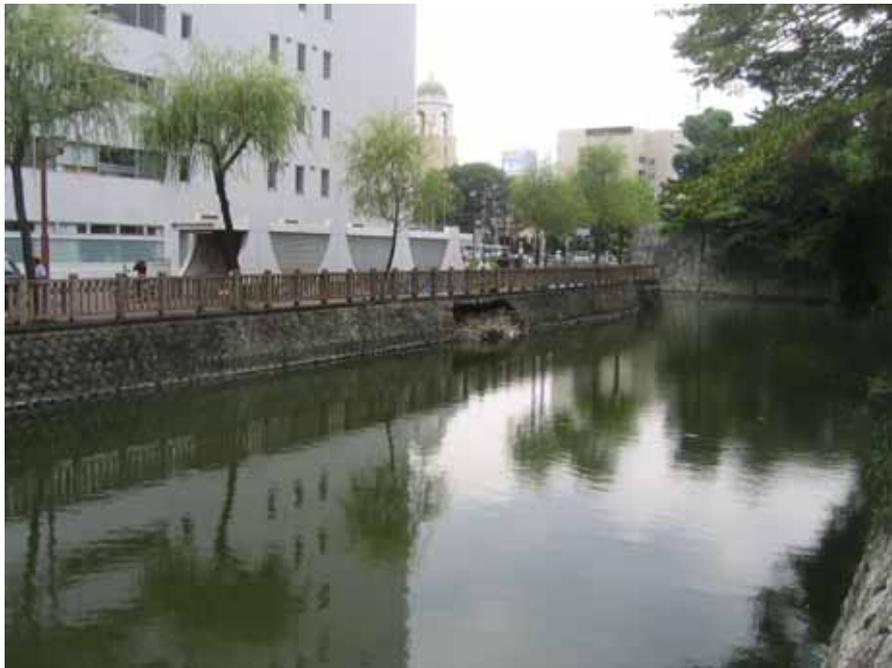
この場所は外堀の外側、城下市街側の高さ3 mほどの石垣に生じた崩落である。長さ約8 m程の部分で中間部以下が掘れるように崩落している(写真3)。この上に遊歩道になっており、この部分に通行禁止の措置が執られた。この上部の手すりの部分の部材接合部分に小破損が生じた(写真4)。

写真3 地点B．外堀の市街地側の高さ3 mほどの石垣の崩壊

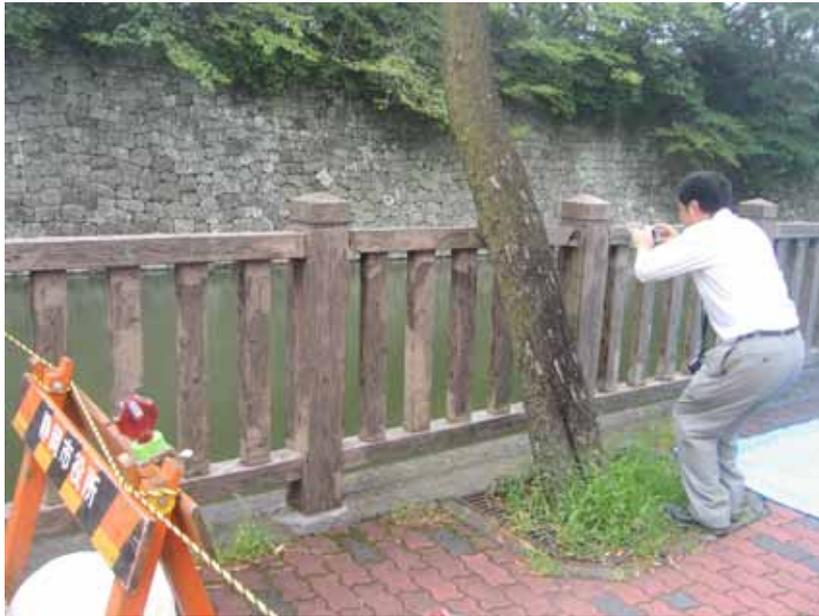
写真4 地点Bの上部。手すりの接合部が破損している。また、一般の通行が禁止された。

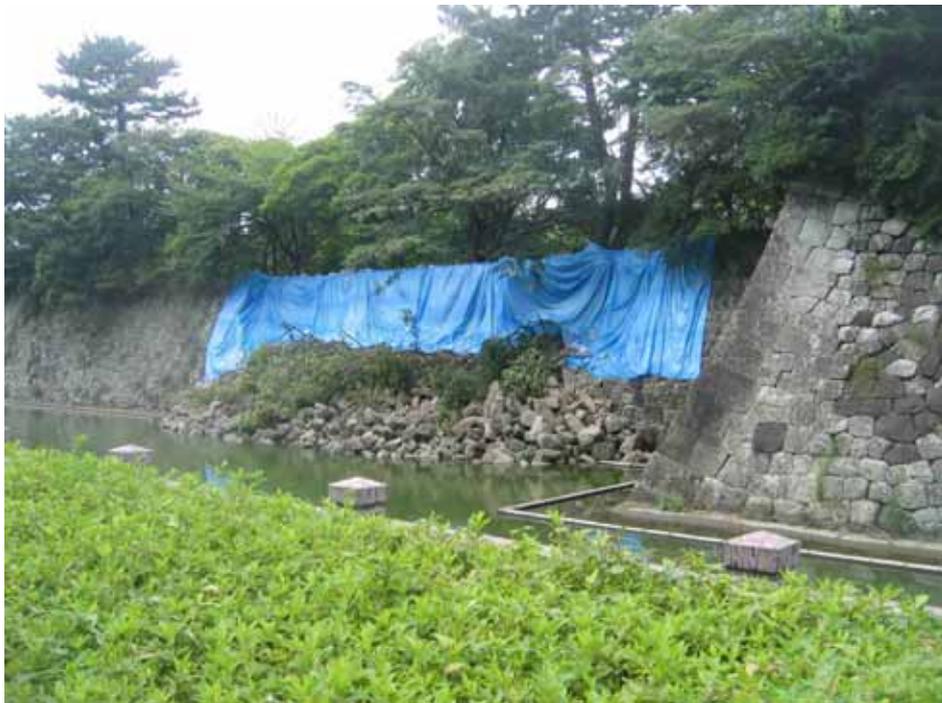
中堀の県庁庁舎の北側、二の丸橋の東側の高さ約15mの石垣が約30mにわたって崩壊した(写真5)。写真の崩落部の右側の石垣面にも食い違いの発生が観察される。

写真5 地点C、中堀、二の丸橋東側の石垣の崩壊

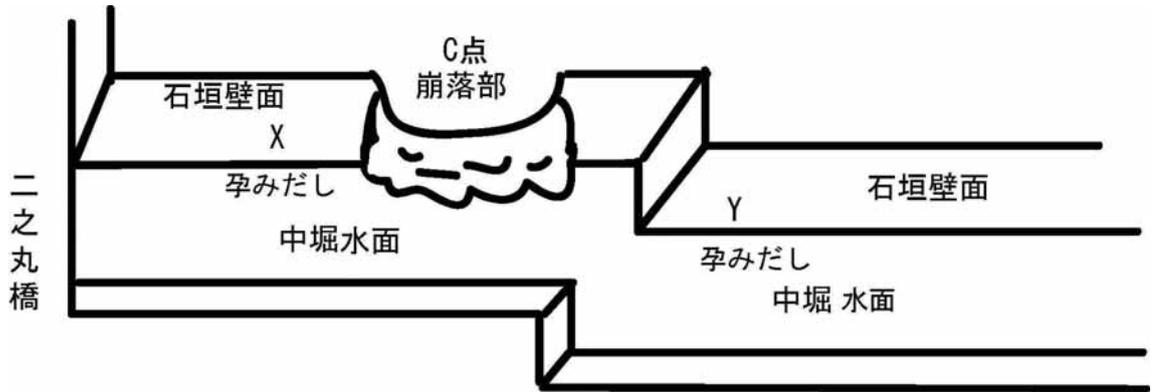
この崩落地点の両側の石垣壁面を注意深く観察すると、壁面の途中に「孕みだし」を生じている様子を観察することができる(図3、および写真6)。

図3 C地点崩落部とその両側の「石垣面の孕みだし」を生じている部分

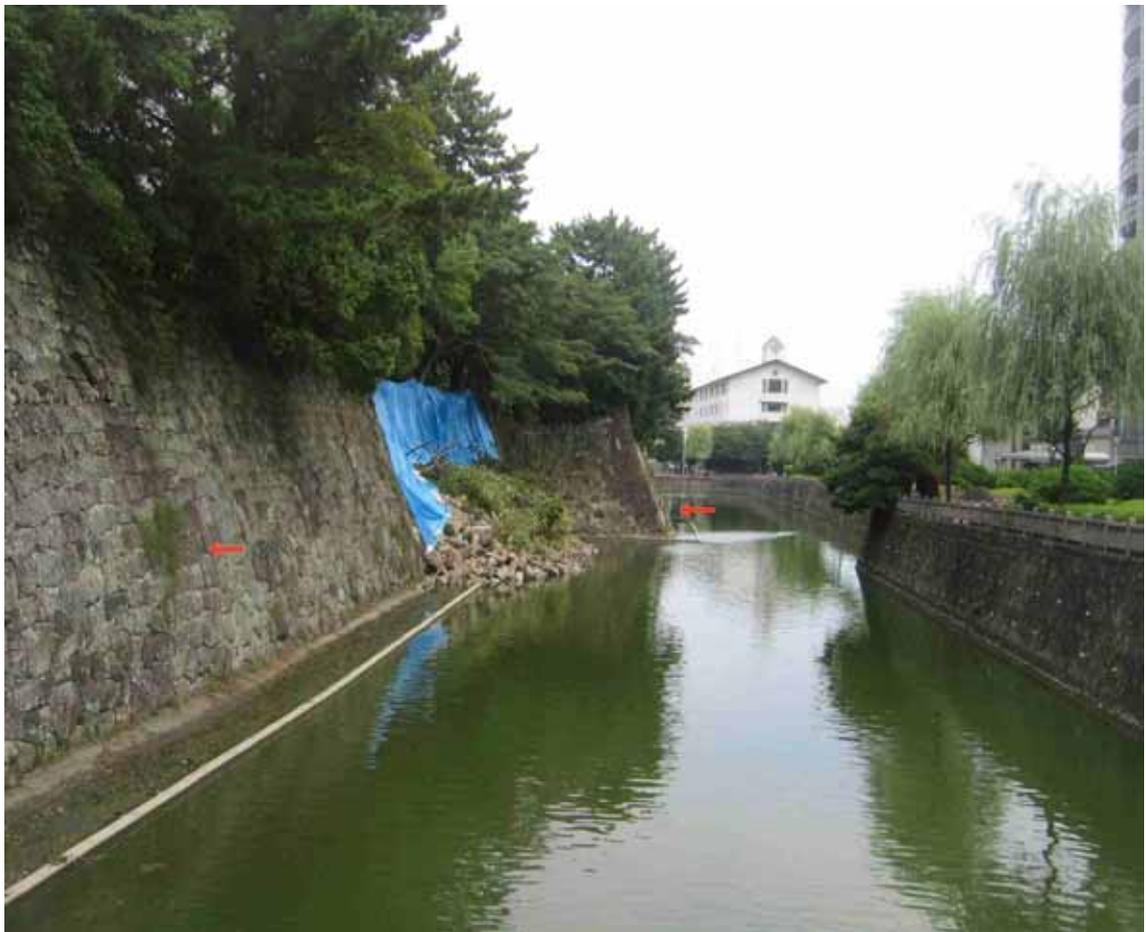
写真6 地点Cの崩落部の場所の隣接する両側の石垣壁面に「孕みだし」が観察される（赤矢印）

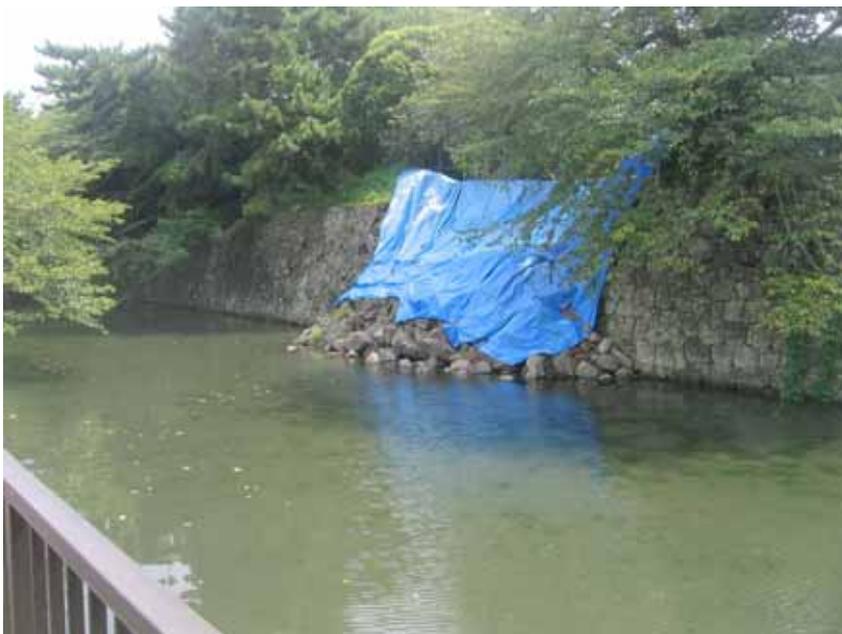
外堀北面では、1箇所約20mの長さにわたって崩落が起きた(写真7)。この部分の石垣は地点Aよりの緻密さに欠け、石同士には不規則な隙間が見られる。また、当落部分の西側壁面(写真7の手前側)には顕著な孕みだしが見られる。さらに、この西側に続く石垣壁面も、崩壊はしなかったが、地震によって石同士のかみ合わせがゆるんだと見られる部分が観察される(写真8)。

写真7 北部外堀の崩落部(地点D)。これに隣り合う西側壁面(写真手前側)には孕みだしが見られる。

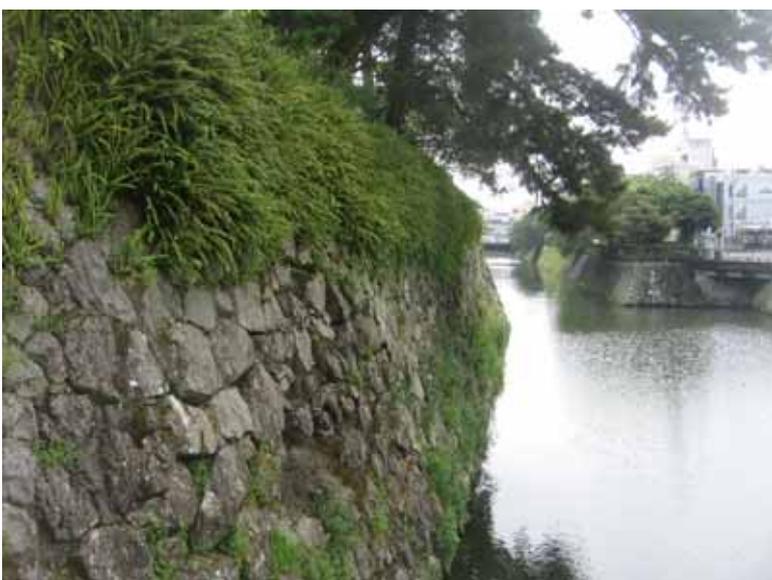
写真8 地点Dの崩落部に続くその西側の石垣壁面、石同士のかみ合わせの乱れが観察される

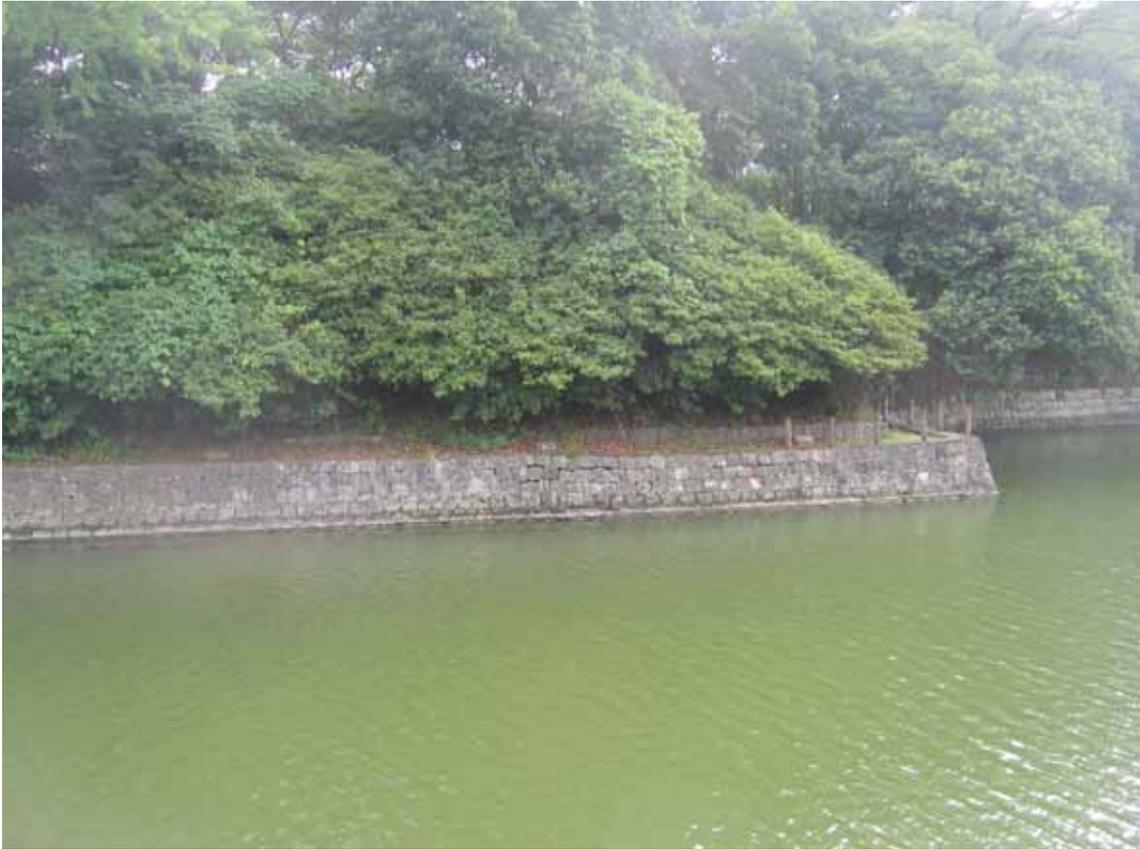
北側中堀の城の内部側の護岸をなす高さ 2 m ほどの石垣に、地盤の沈下、あるいは石垣のせり出しによると見られる変形が見られた（写真 9）。
