表1 平成15年度十勝沖地震で損壊した歴史的建造物

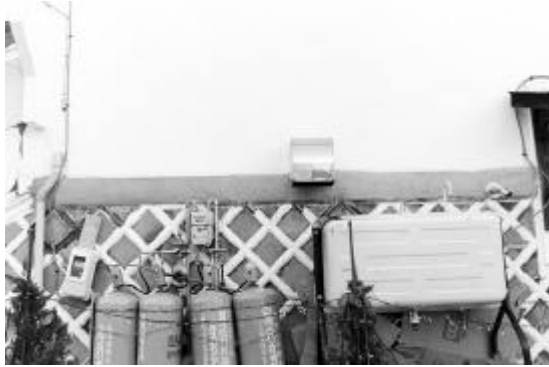
写真1 東印度会社 胴蛇腹漆喰部分

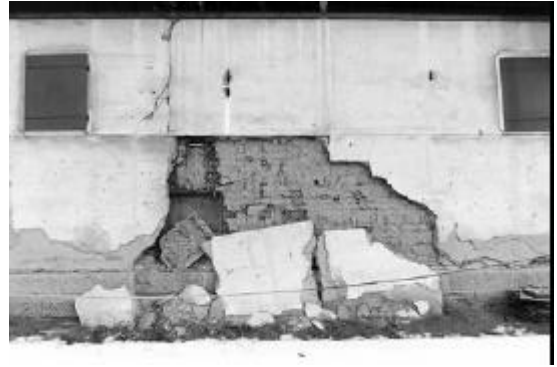
写真2 そば小川倉庫 土壁崩落

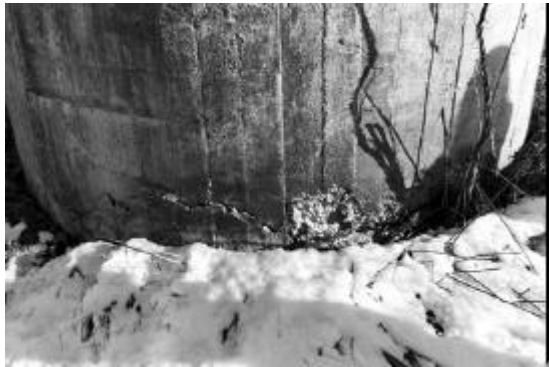
写真3 (株)ニッタクス十勝工場
ボイラー室煙突 脚部損壊

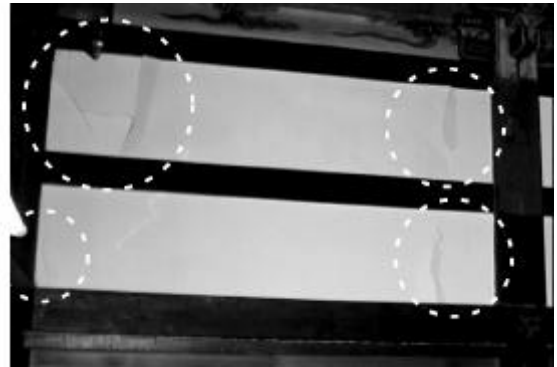
写真4 正行寺余間 漆喰壁亀裂・剥離

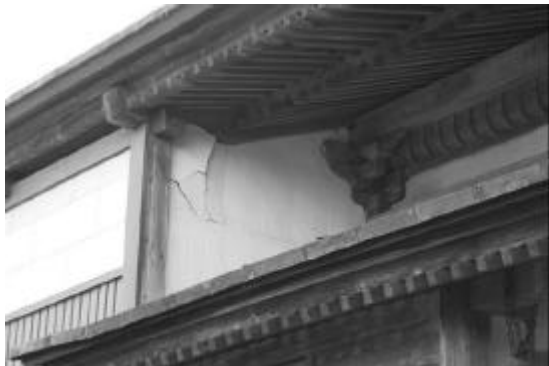
写真5 正行寺外壁 亀裂・剥離

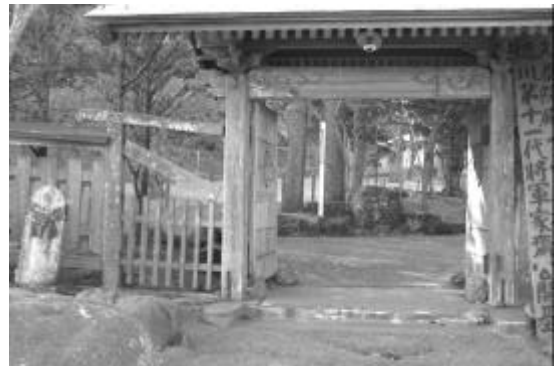
写真6 国泰寺跡山門 柵の水平材落下

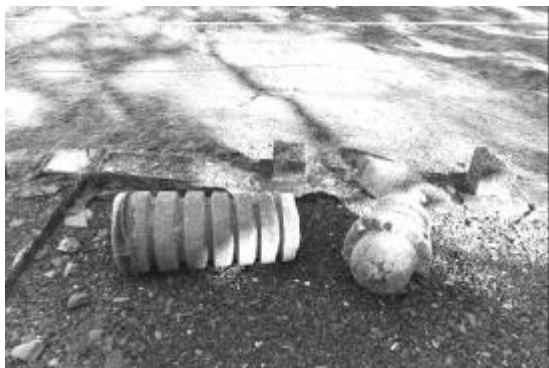
写真7 仏牙舍利塔 相輪倒壊

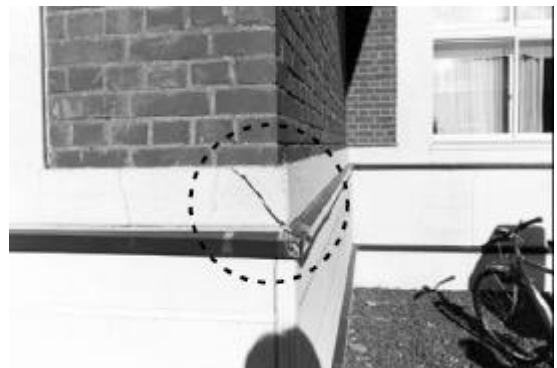
写真8 根室市郷土資料保存センター
胴帯亀裂
