表 1. 北海道内の石油タンク被害一覧 (2004 年 4 月 1 日現在)

表 2. 苫小牧西港地域の甚大な被害を受けたタンク

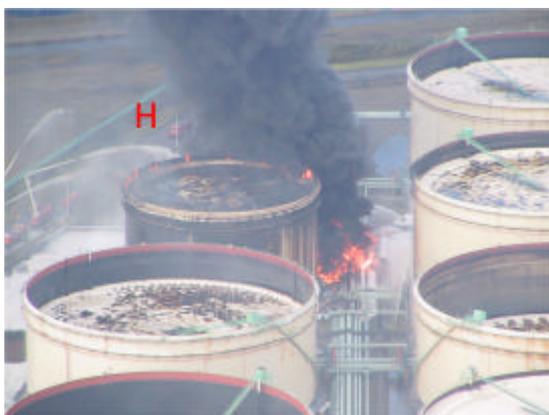
| タンク | 容量 (kl) | 油種 ¹⁾ | 屋根形式 ²⁾ | 内径 (m) | 液高/タンク高さ (%) | スロッシング 固有周期(s) | Wh ³ (m) | 被害 |
|---|---|---|---|---|---|---|---|---|
| H | 32,778 | CR | FRT | 42.7 | 89 | 7.0 | 2.9 | リング火災 |

写真 1. リング火災 (表 2 のタンク H) および配管からの火災の状況 (札幌市消防局、9 月 26 日 7:00 頃撮影).

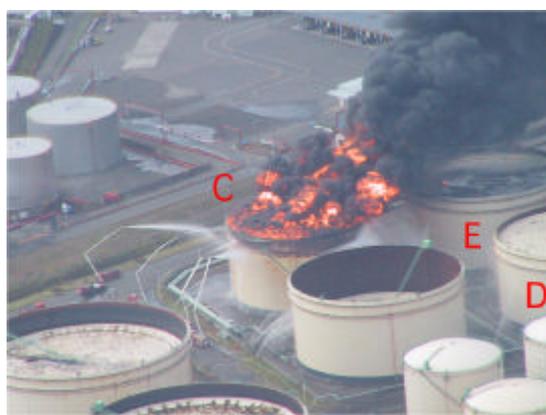
| タンク | 容量 (kl) | 油種 ¹⁾ | 屋根形式 ²⁾ | 内径 (m) | 液高/タンク高さ (%) | スロッシング 固有周期(s) | Wh ³ (m) | 被害 |
|---|---|---|---|---|---|---|---|---|
| C | 32,779 | N | FRT | 42.7 | 77 | 7.1 | 2.9 | 屋根沈没 全面火災 |

写真 2. 全面火災の状況 (表 2 のタンク C 9 月 28 日 12:30 頃、札幌市消防局撮影)

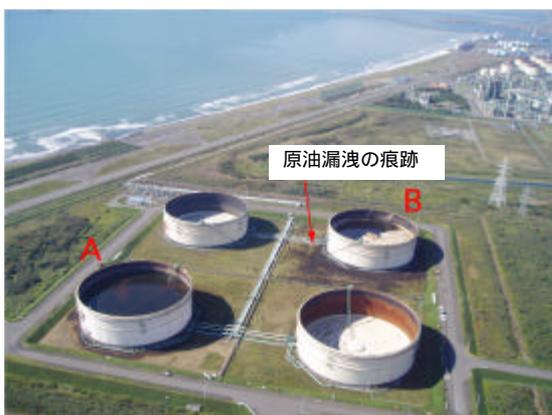
| タンク | 容量 (kl) | 油種 ¹⁾ | 屋根形式 ²⁾ | 内径 (m) | 液高/タンク高さ (%) | スロッシング 固有周期(s) | Wh ³ (m) | 被害 |
|---|---|---|---|---|---|---|---|---|
| A | 109,900 | CR | FRT | 78.2 | 59 | 12.0 | 1.3 | 屋根沈没 |
| B | 109,900 | CR | FRT | 78.2 | 58 | 12.1 | 1.3 | 屋根沈没 |

写真 3. 10 万 kl 原油タンク (表 2 のタンク A、B) の浮屋根が沈んでいる状況 (札幌市消防局 9 月 30 日 9:30 頃撮影)

液面の白い部分は泡消火剤。タンクヤード内に原油漏洩の痕跡が認められる。

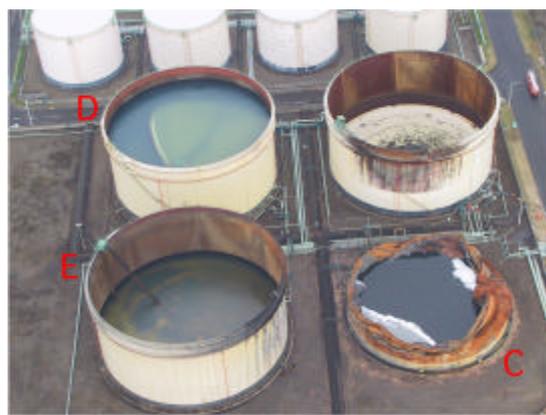
写真 4. 全面火災で変形したタンク C と浮き屋根が沈んだ灯油タンク D、E (10 月 4 日 16:00 頃札幌市消防局撮影)

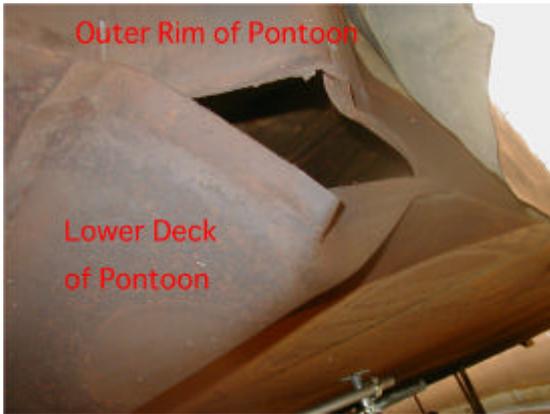
写真 5. タンクDのポンツーン (浮き室) の下部デッキとアウターリム溶接部破断状況

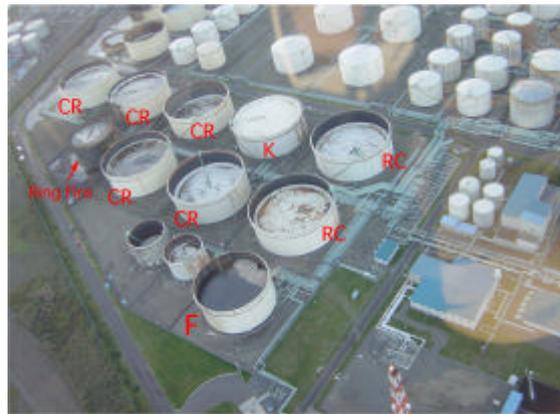
| タンク | 容量 (kl) | 油種 ¹⁾ | 屋根形式 ²⁾ | 内径 (m) | 液高/タンク高さ (%) | スロッシング 固有周期(s) | Wh ³ (m) | 被害 |
|---|---|---|---|---|---|---|---|---|
| F | 43,872 | S | FRT | 49.4 | 64 | 8.1 | 2.9 | 屋根沈没 |

写真 6. スロップタンクF (表 2 参照) の状況 (9月29日 16:30 頃撮影)

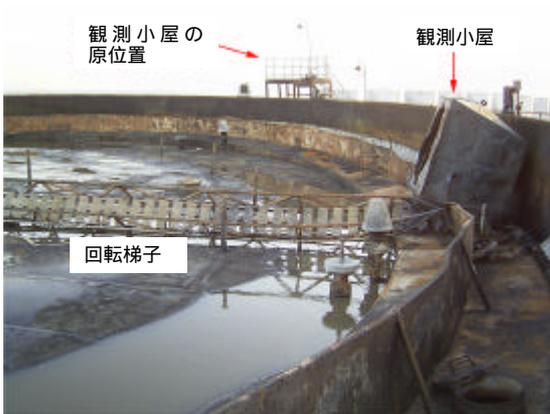
写真 7. タンクH (表 2 参照) のリング火災鎮火後の浮屋根の状況 (9月27日 17:00 頃撮影)
観測小屋は浮き屋根上に落下し、回転梯子と一緒に約 40 度時計回りに回転している。

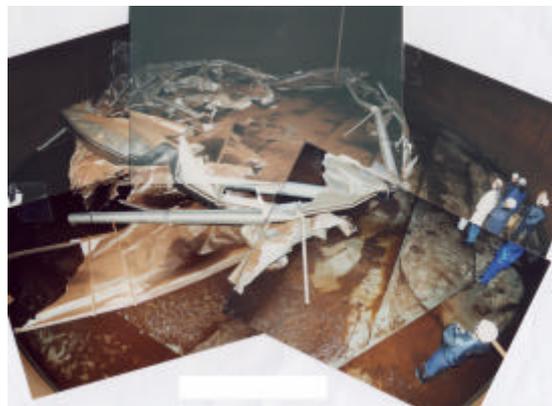
写真 8. 石狩市のガソリンタンクの内部浮屋根の破損状況 (石狩市消防本部撮影)
容量約 5,000 kℓ 内径 21m、スロッシング固有周期は約 5.0 秒、最大波高は約 3m。

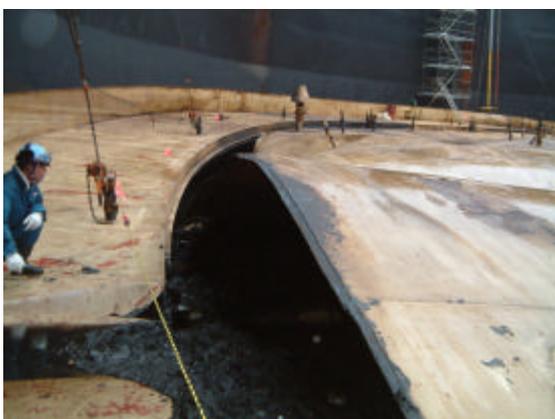
写真 9. 容量約 11 万 kl タンクの浮き室とデッキ接合部の破断 (約 33m)
