# 1995 年新潟県北部地震の被害調査報告

## Field Survey Report of the 1995 Northern Niigata Earthquake

### はじめに

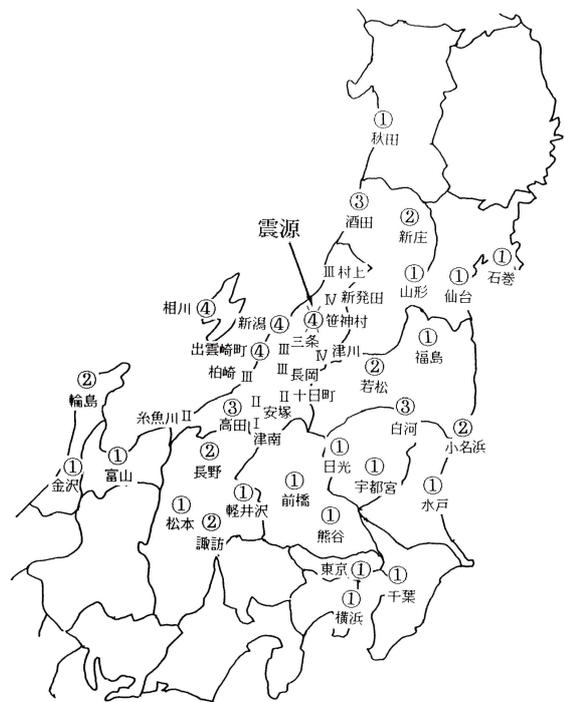
震度に関しては気象庁発表の値がある（気象庁地震予知情報課, 1995）が、新潟県による測定値もあるのでそれを加えて図 1 に示す。気象庁による各地の震度と新潟県測定による震度（括弧）の地点名は、以下のようである。東北地方南部と関東甲信越の北部に振動が及んでいる。

図 1. 新潟県北部の地震（1995.4.1）の震度分布。○は気象庁による震度、ローマ数字は新潟県の震度計による震度。

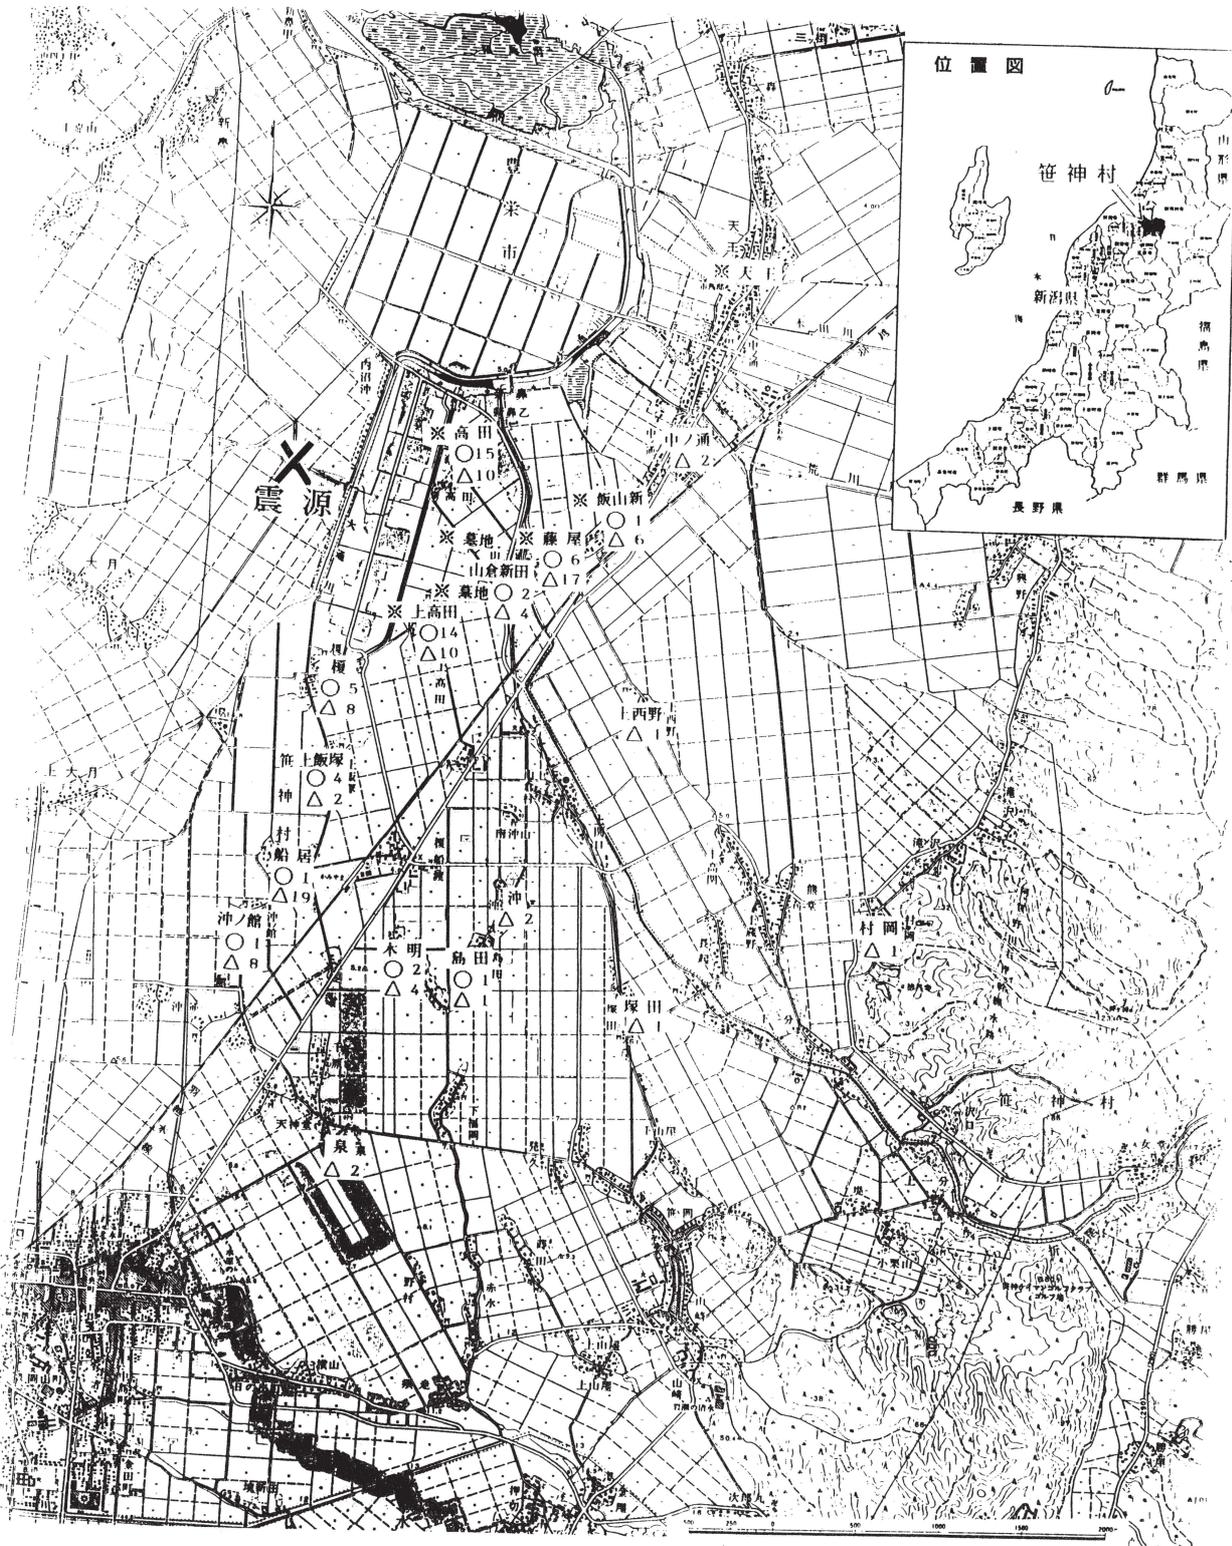
図2は笹神村により調査された住家の全壊、半壊の分布図である。今回の地震の被害の多くは木造建築であった。

図 2. 新潟県北部の地震による笹神村住家の被害分布。(1995年10月2日17時現在：笹神村)  
 ○数字は全壊世帯数      △数字は半壊世帯数  
 ※印は調査場所          ×本震

このことはほかでも指摘されている (五十田, 1995). 被害は震央の北東-南西方向に約 5 km, 新津市から北東 15 km の羽越本線の北西に沿って帯状に発達した集落のごく狭い範囲に発生している. 笹神村役場の被害状況調査 (平成 7 年 10 月 2 日現在) による住家および被災者総数は, 全壊 52 戸, 276 人, 半壊 98 戸, 494 人, 一部破損 365 戸, (被災者 1,756 人) に至った. 新潟県総務部消防防災課 (平成 7 年 4 月 18 日現在) による豊浦町の被害は全壊 2 戸, 半壊 11 戸, 一部破損 534 戸であった. 被害調査の結果は表 1 に示

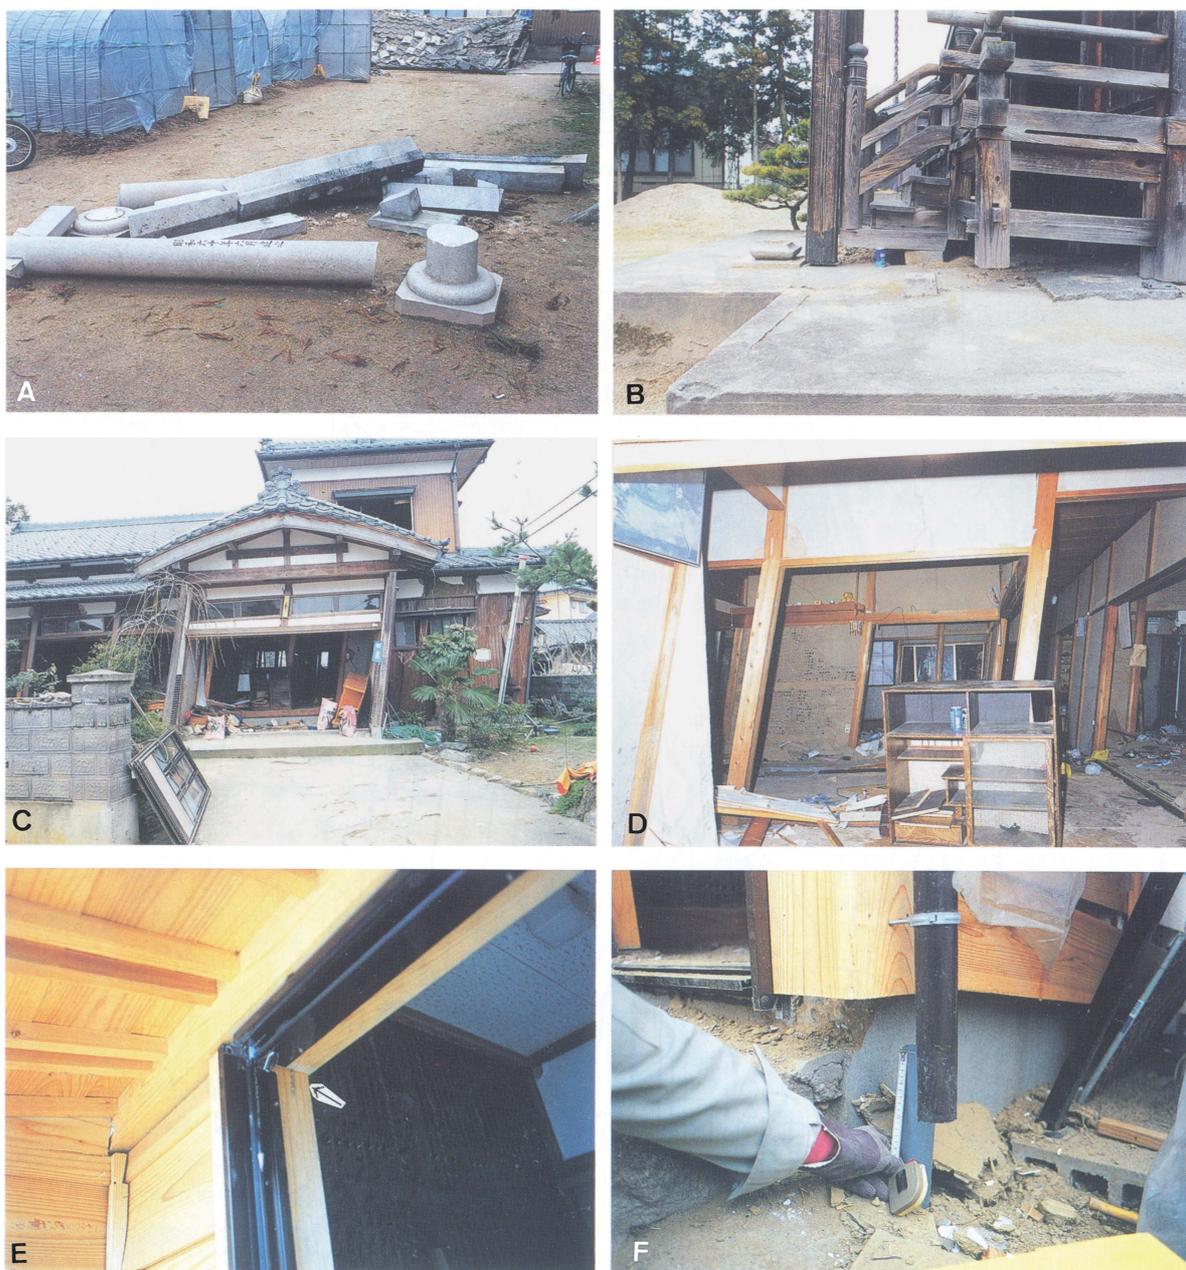
① 笹神村上高田 [図 3 (A)~(F), 図 4 (A), (B),]

図 3. (A) 熊野神社鳥居の倒壊と (B) 同神社社殿の移動 (笹神村上高田). (C) 全壊した坂井一夫さんの住宅と (D) その内部 (笹神村上高田). 渡辺与寿正さん住宅; (E) 強い上下振動で抜けた鴨居の釘と (F) 雨樋の塩ビ管 (笹神村上高田).

見からはそれほど傷みが無くとも，内部は壁の落下と家具の倒れが多い。また，建物の倒壊，住家や作業小屋の傾斜が多く見られたものの，基礎の亀裂損傷は見られない。家屋の傾斜方向は  $N20^{\circ}W \sim N40^{\circ}W$  で，柱の傾きは  $10^{\circ}$  である。北西-南東方向に強い揺れがあったものと思われる。家屋の被害は，北西-南東の向きの家並みで柱と壁が少ないうえ，部屋の間仕切りが引き戸か襖の造りのものに大きいようである。これに対し，揺れ方向に壁や小窓のある造りは被害が小さい，屋根が軽量で新しい建物の被害はほと

熊野神社（図 3 (A), (B)）の鳥居は花こう岩であったが途中から折れて倒壊した。社殿の支柱は土台石から  $N18^{\circ}W$  方向に 30 cm 移動し，さらに奥行き 5.0 m の社殿が反時計回りに 10 cm 回転した。この社殿の屋根はアタン葺で軽量である。テレビ報道で一番使われた坂井一夫さんの住宅被害（図 3 (C), (D)）は大きく，全壊である。平成 6 年の

8月完成した渡辺与寿正さん住宅（図3(E)，(F)）の勝手口付近では，激しい上下運動があったと思われる状況が見られた。柱が柄穴から（12cm以上）抜けて土台の上に乗りに上げていた。裏戸サッシの鴨居止め釘が抜け移動して露出した。雨樋の水落とし塩ビパイプが繋ぎめで抜け，横にずれた。繋ぎ合わせは8cmあり，それ以上の上下変動があったことになる。曾我忠彦さんの作業小屋（図4(A)）が倒壊し道路を塞いだ。住宅内部の被害も大きい。地区の北東約100mにある上高田地区の墓地（図4(B)）では石塔の約7割が転倒し，転倒方向は全てがN15°Eで，塔の台石はN60°W方向に20cm前後動いたものが少しみられた。

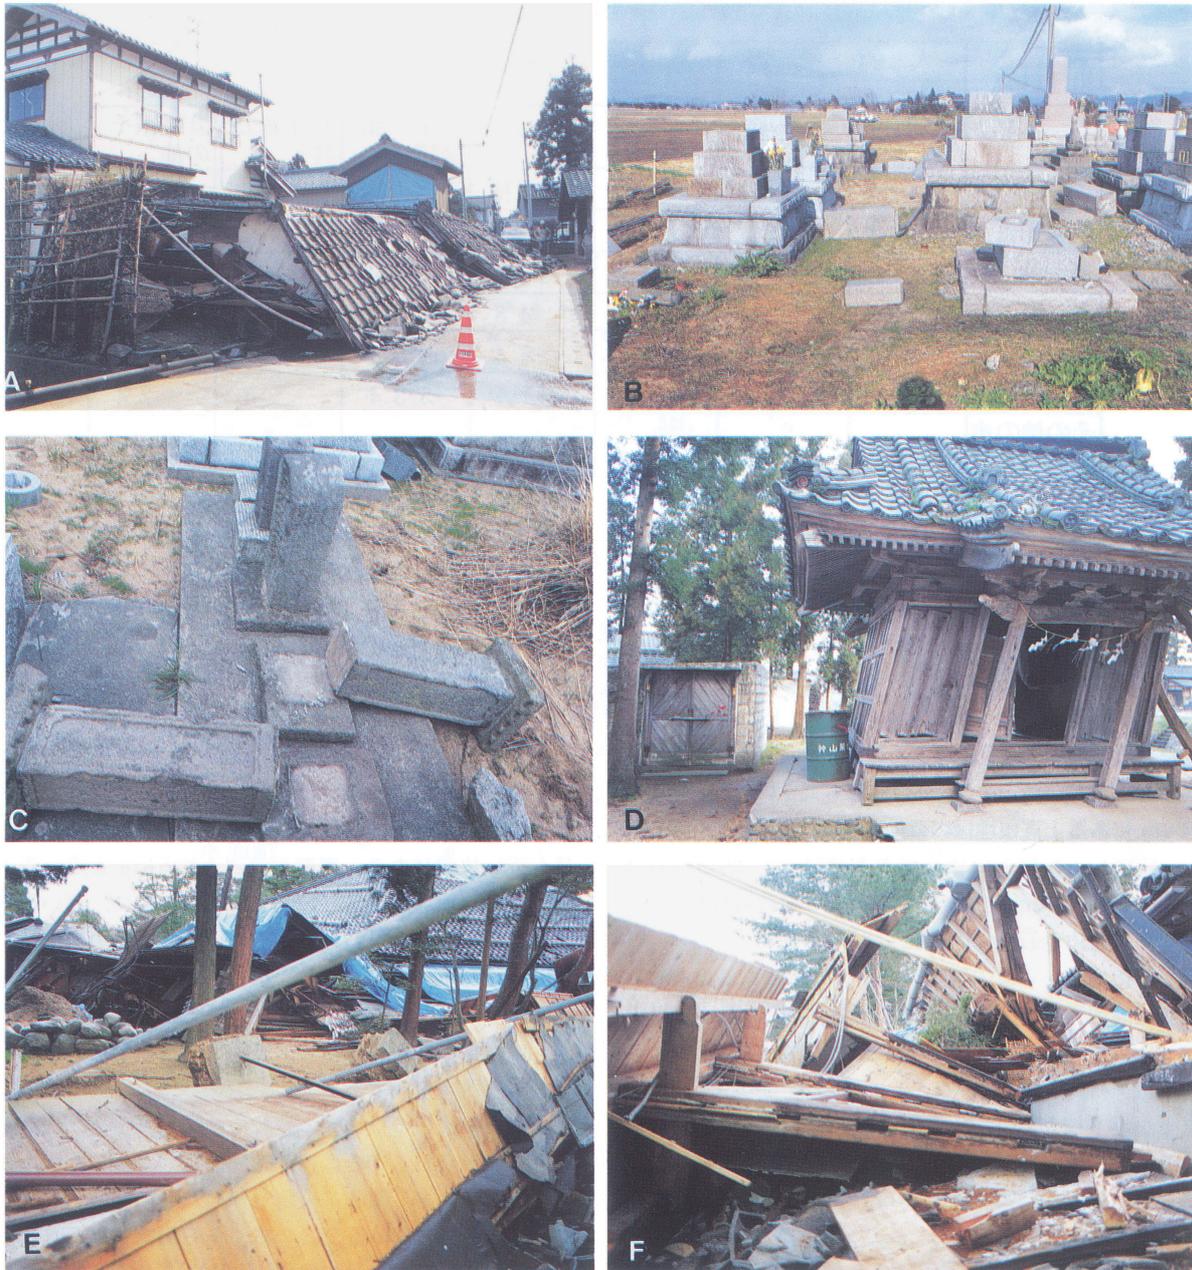
図 4. (A) 曾我忠彦さん作業小屋，倒壊し道路を塞ぐ（笹神村上高田）. (B) 墓石の転倒（笹神村上高田）. (C) 両方向に転倒した墓石（笹神村山倉新田）. (D) 土台石から傾いた正一位稲荷神社（笹神村藤屋）. (E) 倒壊した市島邸の湖月閣と (F) 板塀の被害（豊浦町天王）.

山倉新田地区から高田地区へ向かう途中にある山倉村・山倉新田両地区共有の墓地（通称砂山）の墓石塔は，N60°WとN120°Eの両方向に8割位が転倒していた。

屋根瓦の損傷が所々に見られたほかは，大谷石の石塀の倒壊が一箇所あった。藤屋地区の正一位稲荷神社では，N75°W方向に15°傾き倒壊防止がされていた。

屋根は瓦葺で重量感のある造りで，柱は土台石からそのまま傾いている。

市島邸は，明治の建築で豪農の館として県の文化財に指定されている。館の湖月閣は百八畳の大広間で，柱は周りと廊下の柱だけで屋根は瓦葺である。屋根の重みに横揺れを受けN20°E方向に崩壊したと思われる。また，周りの土蔵の壁にも亀裂や壁の落下が見られた。邸宅を取り囲む瓦屋根付板塀の一部が約20mに渡りN20°E方向に

倒壊した。おそらく強い横揺れと屋根の重みでバランスをくずしたと思われる。塀はアングルでコンクリートの基礎ベースを打ち，内側から補強してあったが掘り起こされた。その他，牛頭天王神社の石灯笼は右側がN60°W，左側はN120°Eに転倒しており，石碑の転倒も見られた。

上高田・高田の両地区の建物の被害を見ると，地震の揺れ方向と見られる向きに柱や壁・筋交いが少なく，屋根が瓦葺の重量のある建物に全壊や傾いたものが多い。反面揺れ方向の向きに壁や筋交いの多くある建物には瓦葺屋根でも全壊や傾いたものは少ない。しかしそれらの建物でも内部壁などの落下等の被害を多く受けている。屋根の重量が比較的軽い建物や平屋の建物には被害が小さい。神社では土台石から建物が移動しているが，瓦屋根でないものは構造物には被害が無いので現状復旧は容易と思う。しかし笹神村藤屋地区正一位稲荷神社のように，重い瓦屋根で15°傾斜しているものは復旧も大変である。

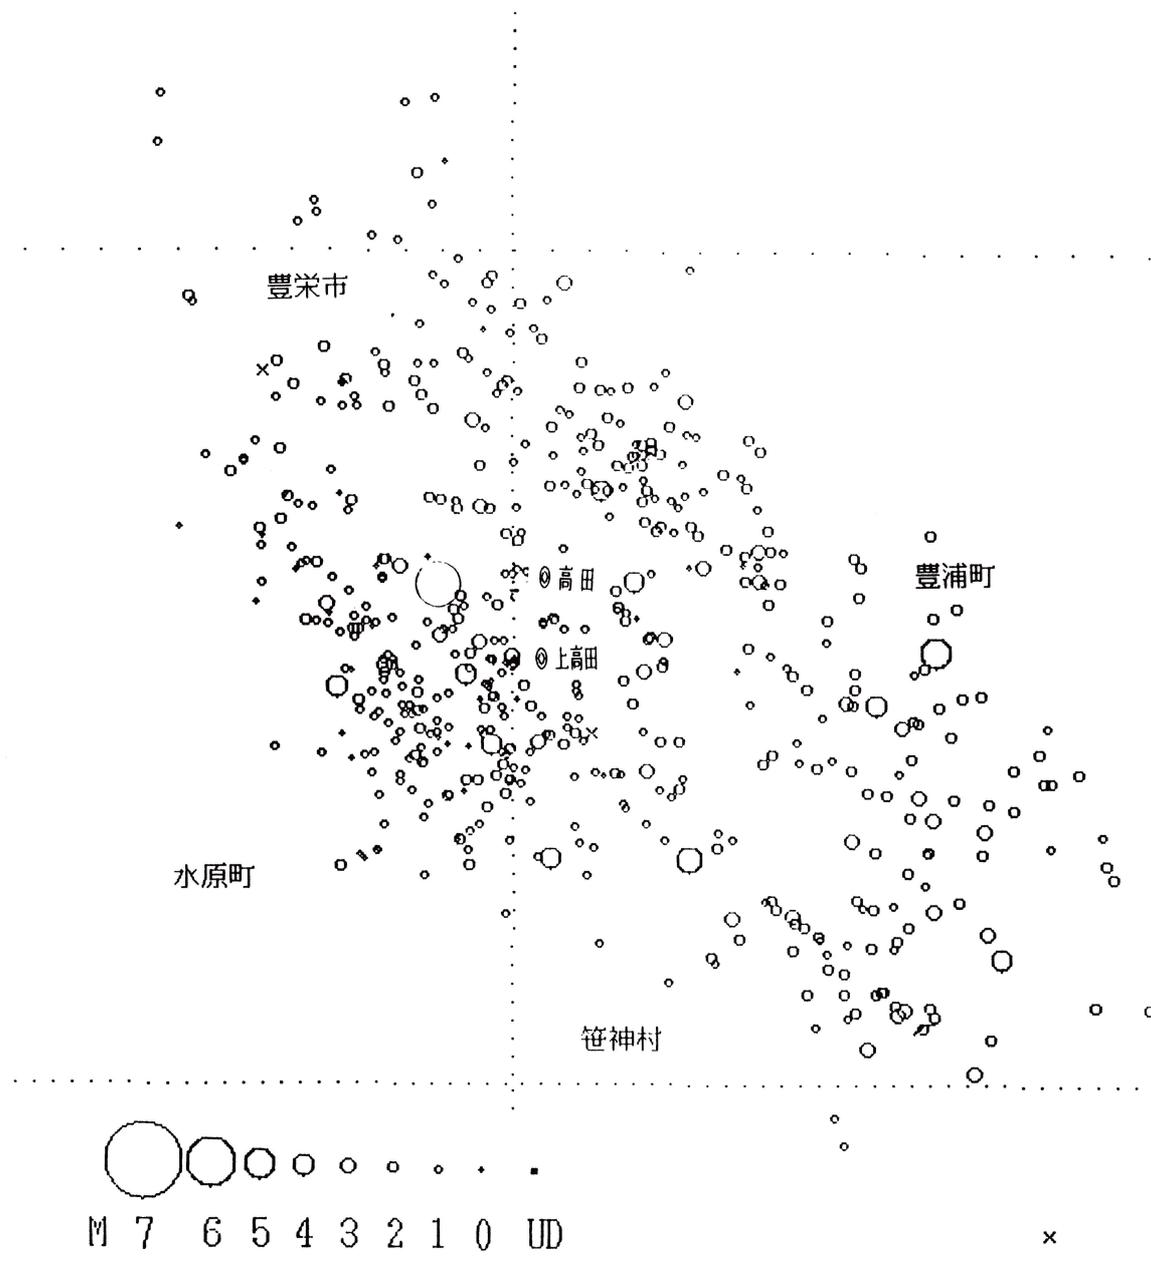
震源付近は水田で集落が点在している。特に被害は笹神村上高田・高田両地区に集中した。この両地区は，震源に最も近い位置にあり，震源の深さも約5kmと浅い直下の地震（月刊地球特集号，1995）であるために，狭い区域に被害が集中したと思われる。その他周辺地域の被害は，両地区に比べて小さい（図2，表1）。なお，本震・余震域と被害集中地区との位置関係を示す（図5）。余震域は北北西・南南東の拡がりに対し，被害分布は余震域の中心部を北東・南西の方向である。

図 5. 本震・余震域と被害集中地区（震源は地震地殻変動観測センター信越地震観測所による，1995.4.1～1995.9.30）。
