東京大学地震研究所 ニュースレター

2006年 2月号

パキスタン北部地震による建物被害の概要

土木学会・日本建築学会合同調査団

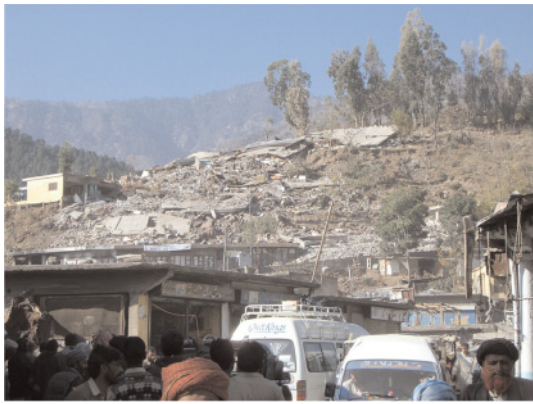
② Balakot
震央から北西約 25km

Balakotは、震央から北西に約25kmの所にあります。かなり大きな被害が出たことで有名な町で、Muzaffarabadと同様、斜面崩壊を起こしました(図1②)。崩壊斜面上の倒壊率は100%です。揺れによる倒壊率は70~80%と、メモには書いてあります。しかし、Balakotでは、斜面崩壊を起こしている場所を明確に区別できませんでした。そのため、実際には斜面崩壊の影響を受けているかもしれない建物もあり、揺れによる倒壊率が若干大きく感じられたのかな、と今は思っています。

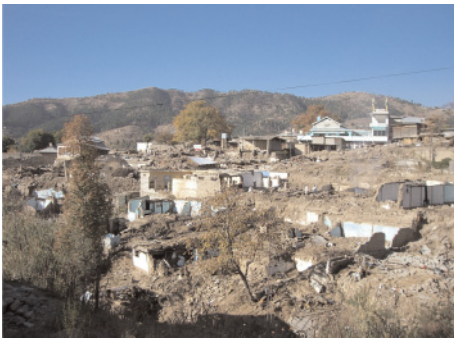
③ Battal
震央から北西約 30km

Battalは、震央から北西に約30km離れた小さい町です。揺れによる被害は部分的にかなり顕著ですが、大規模な斜面崩壊は見られませんでした(図1③)。全体的には、だいぶ被害が小さいという印象です。

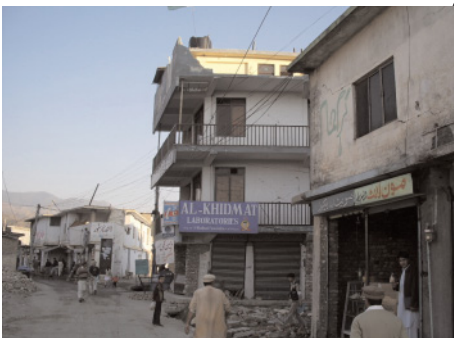
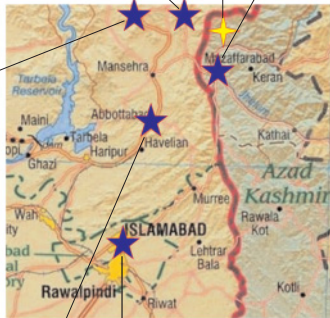
④ Abbottabad
震央から南西約 40km

さらに離れて、震央から南西に約40kmにある比較的大きな町Abbottabadまで来ると、被害は大幅に減少します(図1④)。まれに倒壊した建物があるとい

う程度です。むしろ、補修あるいは補強を不適当に施した建物の方が、我々としては気になりました。

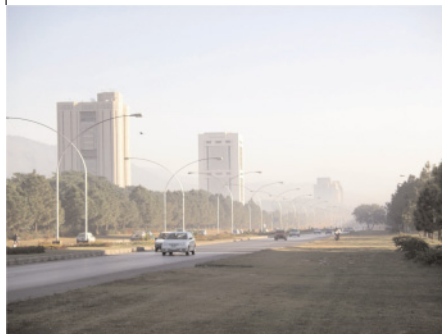
⑤ Islamabad
震央から南西約 100km

そして、震央から南西に約 100km の所にある首都の Islamabad では、ほとんどふつうに生活を送っており、被害は見られませんでした（図 1 ⑤）。ただし、鉄筋コンクリート造の高層マンションが 1 棟だけ倒壊して、JICA（国際協力機構）の日本人職員とご家族が亡くなりました。日本でも大きく報道されましたが、現地でも相当大きな社会問題になっておりました。

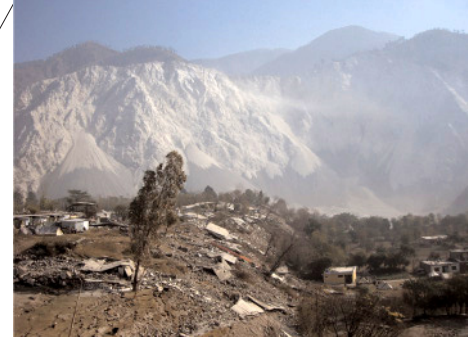
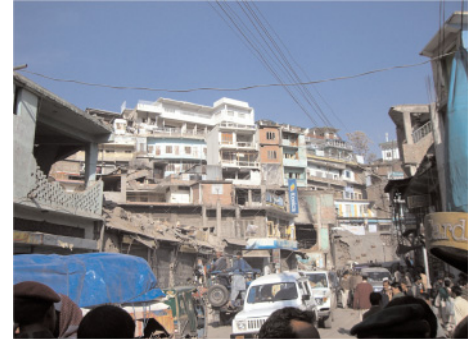
① Muzaffarabad

Muzaffarabadは、震央から南西に約10kmの地点にあります。非常に大きな斜面崩壊を起こしたことで有名な都市です(図1①)。崩壊を起こした斜面に建っていた建物は、100%倒壊しました。運良く斜面崩壊を免れた場所では、揺れによる倒壊率は20~30%という感じでした。Muzaffarabadは、かなり険しい山に囲まれた山岳都市で、崖地を利用して住宅が建てられています。図1①下はMuzaffarabadの中心街ですが、住宅が崖にへばりついているような状態です。斜面崩壊を免れてはいますが、引き続き非常に危険な状態にあるという印象を持ちました。

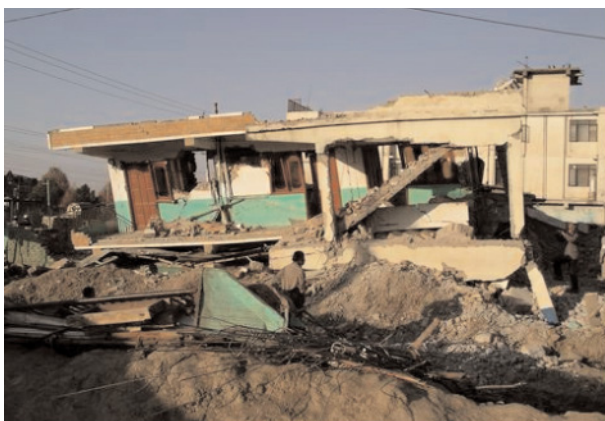
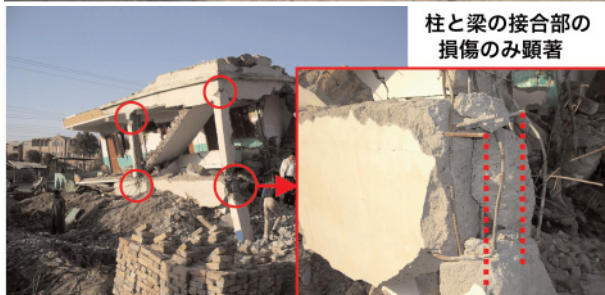
図 3：倒壊したレストラン（Abbottabad）

図 3 が、柱梁接合部に問題がある建物です。Abbottabad ではまれに倒壊した建物があると言いましたが、その一つです。この建物はレストランで、ぼっと見たところ 2 階建ての 1 階が壊れたのかなと思って車を降りました。ところが、実際は 3 階建てで、1 階と 2 階がぐしゃっつぶれている状態でした。

よく調べてみると、パキスタン特有のある被害に気が付きます。縦に伸びる柱と横に伸びる梁がくっついている部分を柱梁接合部といいます。この部分の損傷が目立つのです。なぜ、こうなってしまったのか。接合部を拡大した写真が、図 3 下です。このレストランは、鉄筋コンクリート造です。現地の建物は、石を積み上げた組積造と鉄筋コンクリート造がほとんどです。石を積んだだけのものが崩壊するのを防止するのは難しいですが、鉄筋コンクリート造なのに崩壊しているということが、我々にとって問題に感じられたのです。鉄筋コンクリート造では、鉄筋を組んでおいて、そこにコンクリートを流し込みます。梁から起している鉄筋が柱に刺さることによって、構成されているのです。梁からの鉄筋を柱に真っ直ぐ刺しただけでは、少し力がかかっただけで抜けてしまうので、ふつう鉄筋を折り曲げます。しかし、パキスタンではそういうことは基本的にやっておらず、梁の鉄筋を真っ直ぐに柱に突っ込んでいるだけです。少し力が加わったら、す

ぐに抜けてしまうような状態です。

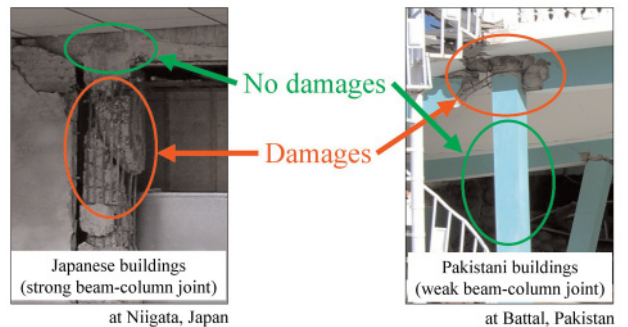
図 4：日本とパキスタンの典型的な地震被害の比較

図4は、日本とパキスタンの典型的な地震被害を比較したものです。日本の建物の場合、接合部のディテールをしっかりデザインしているため、接合部は壊れずに、柱の部分などが壊れてしまいます。一方、パキスタンの建物の場合、接合部のディテールがあまりにも脆弱なので、接合部が壊れてしまいます。

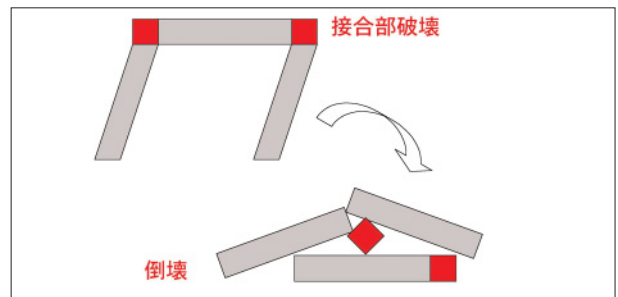
図 5：梁柱接合部の破壊による崩壊

図5は、柱と梁の簡単な模式図です。梁と柱の接合部が破壊されてしまうと、積んであった積み木が崩れるように、簡単に建物が倒壊してしまうことが、すぐにお分かりいただけると思います。私たちは大きな問題の一つとして、この柱梁接合部の問題を持ち帰ってきました。

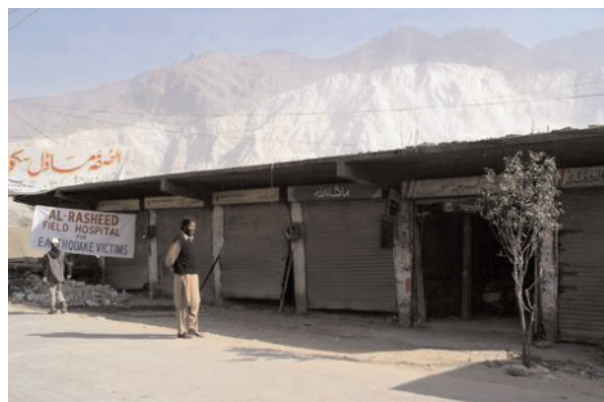
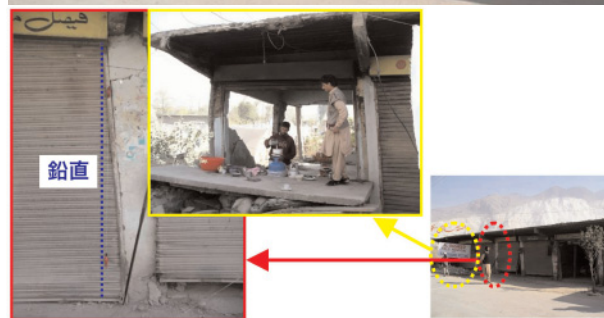
図6：損傷を受けた店舗 (Muzaffarabad)

もう一つの問題である、損傷建物の使用について簡単に紹介させていただきます。図6は、斜面崩壊を起こした Muzaffarabad にある商業店舗です。一見したところ、揺れによく耐えられたな、という感じがする建物です。しかし、正面から見ると柱が傾いていることがはっきり分かります。構造的には、相当ぎりぎりという感じです。日本ではこういう状況の建物には、まず入りません。ところが驚いたことに、こちらの人はふつうに店の営業を続けていました。こういう建物が、そこかしこで見られます。日本の場合、技術者が危険度を判定して、危険な建物には「入っていきません」といったシールを貼るシステムができ上がっています。二次災害が怖いですから、応急的な危険度の判定を行うシステムが必要だと指摘してきました。
