2009年9月30日インドネシア・パダン沖の地震被害に関する現地調査報告（速報）

JST-JICA 国際プロジェクト（地球規模課題対応国際科学技術協力事業、インドネシアにおける地震火山の総合防災策）は、2009年スマトラ島パダン沖の地震による被災状況の把握、被災地域の復旧に関する協力を行うための緊急調査を実施した。以下に、その概要を速報するものである。

1. 災害の概要
2. 建物・土木構造物被害状況
3. インドネシア・パダン市での防災の取組と津波避難予定ビル施設の状況

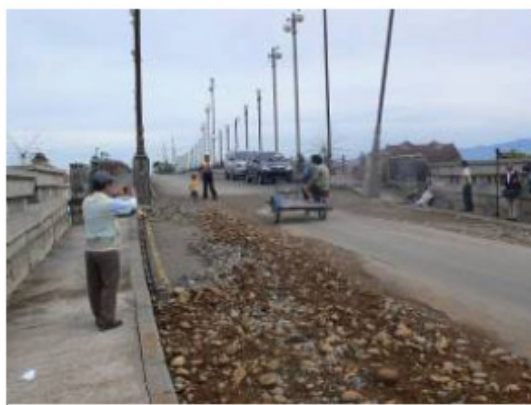
図-2.2 市内橋梁の被害

Padang 市内の最も大きい PC 橋を調査したが、被害はなかった。ただし、湾曲した高盛り土となっている左岸側の取り付け道路の L 型擁壁が傾斜し、橋台すり付け部で 1 m に近い段差が発生して仮復旧されていた。この橋梁は市民が津波の際に山に避難する道路の一つとなつてと思われ、さらに大型船が着岸できる港から市の中心部に至る幹線道路の一つを支えている。より大きな地震動が作用して L 型擁壁が転倒すれば、しばらくは通行できなくなる事態が予想される。

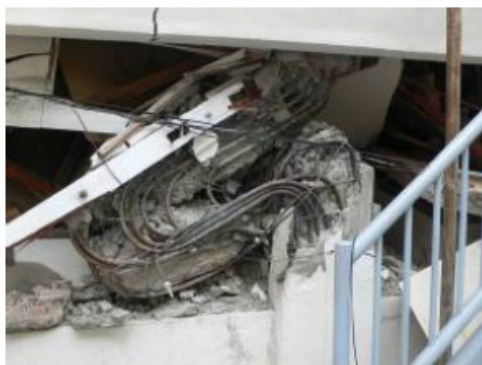
様々な被災程度の建物の状況を総合すると、被害は壁と外装材のクラックはげ落ちから始まり、壁や装飾などの非構造部材の離脱と落下、横揺れと恐らく過大な自重によるフレーム構造柱梁接合部の応力集中とクラック、接合部コンクリートの圧壊と脱落、柱断面縮小による主鉄筋の座屈と柱の圧壊、梁と床の沈下、柱頭部の剪断破壊による柱の離脱、部分的層崩壊、全体層崩壊と進行している。

鉄筋は一部を除いて丸鋼で、主筋は相当数入っているようであるが定着部にフックがなく、帯筋は極端に少ない。一方、柱梁接合部では主筋の貫通とか曲げ込みによる脱落防止の工夫がある程度されており、接合部が簡単に外れて柱梁がばらばらになるような粗悪な物はあまり見られない。ただし、接合部についても帯筋は極端に少なく、帯筋によってコンクリートを拘束してひび割れ後の耐力低下を押さえ、変形性能を増してフレーム全体の靱性を高める配慮は、被災建物に関する限り全く見られなかった。

図-2.3 柱断面縮小と自重による主鉄筋の座屈

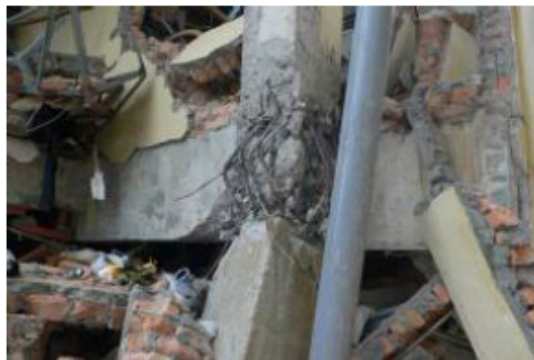
図-2.4 接合部コンクリートの圧壊と脱落

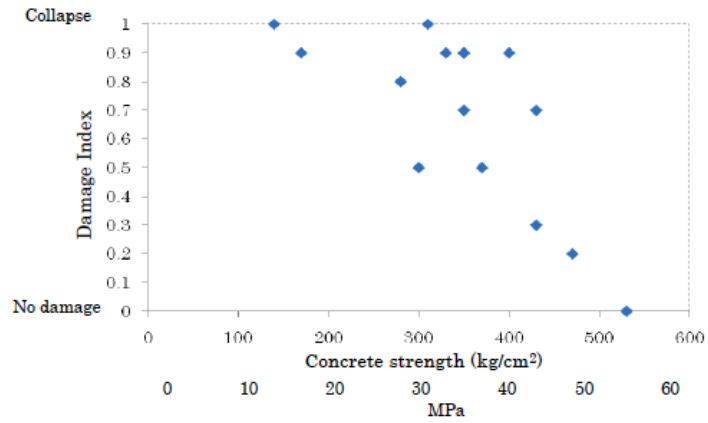
図-2.5 被災状況（目測）とコンクリート強度の比較

今回の調査ではシュミットハンマーを持参し、原位置で被災建物のコンクリート強度を測定した。測定に当たってはコンクリート表面が露出していてクラックが少ない柱部材を選定し、原則として 12 回測定して最大と最小を除いた 10 回の平均値を測定値として採用し、定められた換算式で強度を算出した。一方、岡田・高井の提案による建物の Damage Index を被災状況の目視観察から定め、測定したコンクリート強度と比較した。図-2.5 がその結果である。

コンクリート強度の特に低い建物は崩壊し、強度の特に高い建物は被害を受けないという常識的な結果が見て取れるが、コンクリート強度が 25~45MPa の範囲の被災程度はばらついている。この範囲の被害は、コンクリートの品質によらず、鉄筋の配置、柱の配置と断面積、壁の配置、建物の形状、荷重等の構造設計要因と、コンクリートの品質以外の施工不良要因によっていると推定される。

また、調査した範囲でコンクリートの強度が特に低い建物は 2 例のみであった。一つは民間の商業施設であり、他の一つは州立図書館である。州立図書館は RC の 4 階建てであったか、既に解体され瓦礫撤去が始まっていたため詳細は不明である。これを除くと、コンクリートの強度をもって施工品質を評価する限り、一部で言われているような施工不良が公共建物の被害に結びついたという指摘は当たらない。

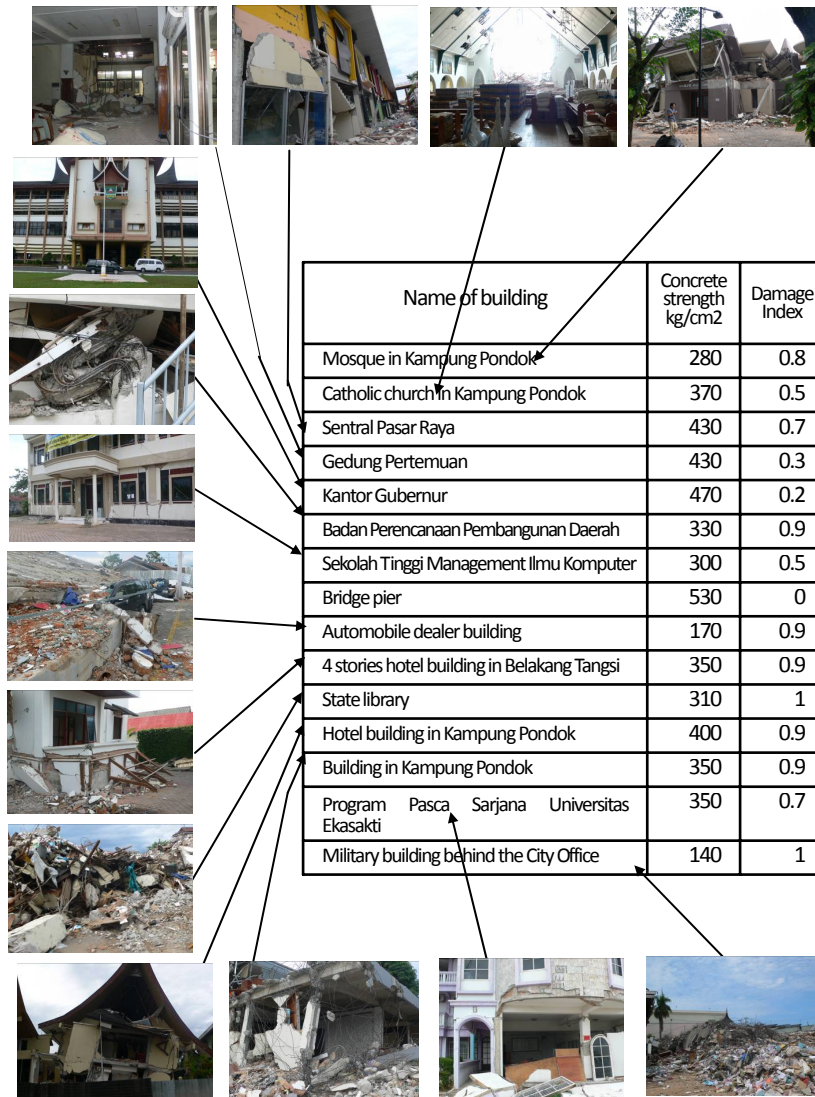
図-2.6 建物被害状況とコンクリート強度

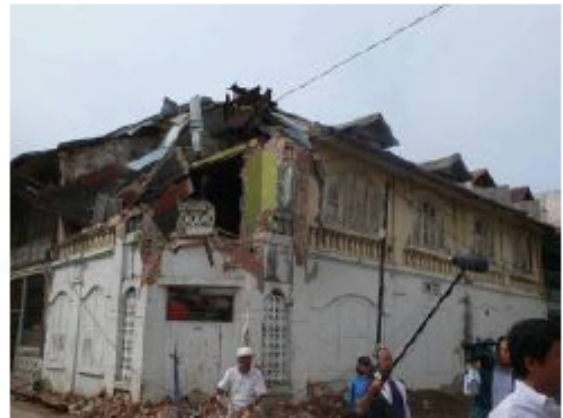
Padang 市街の南西部に位置する中華街は古いレンガ造の建物が多く、その大半が被災した。レンガの壁に木製の屋根を載せた構造で、2 階建てが大部分であるが、鉄筋による補強は見られなかった。これらの建物はオランダ時代の風情を残しており、それが失われるとすれば残念である。

図-2.7 歴史的レンガ造建物の被害

- 1) Padang 市内の大型の建物については、今回の地震で発生したクラックに強度のあるグラウト材を注入しブロック壁を RC のせん断耐力壁に置き換えるなどの補強を効果的に行う必要がある。そのためには、被災建物が取り壊されたり外装のみが補修されたりする前に、実在の構造の状況と被災の状況を詳細に調査し、被災のメカニズムを分析することが喫緊の課題である。
- 2) Padang 市内の中華街に見られるレンガ造の歴史的建物の耐震補強や、山村で再建される建物に、本プロジェクトで開発されている安価な補強方法の適用が検討されるべきである。
- 3) 丘陵地帯や山間部では地滑りが広い範囲で発生しているので、その状況から植生の影響も含めた地滑りの主要危険要因を同定する調査を急ぎ進め、この地域の地滑りハザードマップを作成して対策に結びつけるべきである。

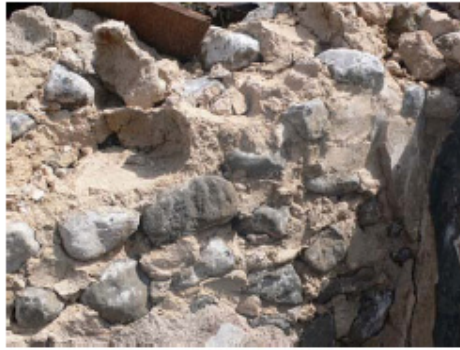
Padang 市から車で北に約 1 時間走った海岸沿いに人口が 8 万人程度の Pariaman 市がある。震源により近いが、この市内に大きな建物少なく、被害を受けた民家が散在する程度であった。しかし、Pariaman 市から内陸に約 1 時間ほど走るとほぼ全ての建物が被害を受けている山村が散在する。これらの山村では、Padang 市内や Pariaman 市内と比較して建築材料が明らかに脆弱である。我々が調査した Kudu 村と Alai 村は丘陵地帯の尾根にあり、地形効果による地震動の増幅が生じていた可能性があるが、主たる被害要因は材料と部材の強度不足であろう。

Kudu 村の民家の壁、手で崩せる

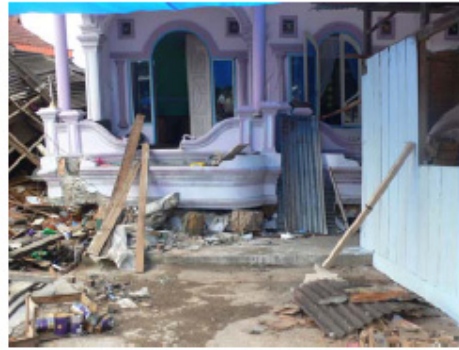
Alai 村の住宅、一階の柱が無筋のレンガ造

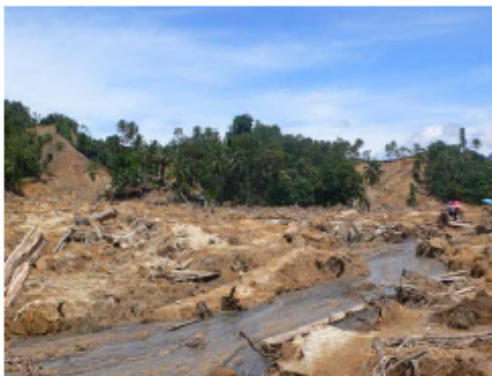
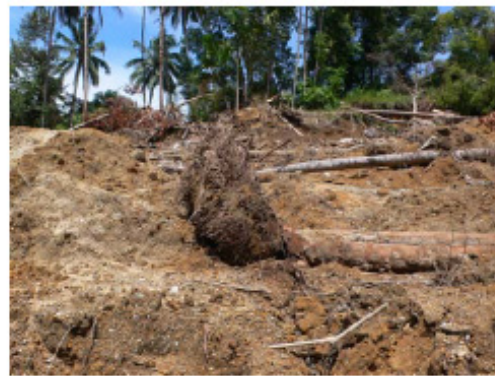
Padang-pariaman 県の丘陵地帯はマサ土（風化花崗岩）と思われる粗粒の土で覆われており、地震の前日から雨が降っていたとのことで、地震の揺れにより滑った土砂が泥流となっていくつかの村落を襲っていた。最大の被害を受けた Tandikit 村とその周辺部だけで約 140 名の人が亡くなっている。近年、スマトラ島では山間部でも椰子の植林が広がっており、この植生の人工改変が山間部の地山の安定性に悪影響を与えていないか懸念される。

図-2.10 地滑りの様子（この泥流の下に、Tandikit 村が埋まっている。ヤシの根は浅い）

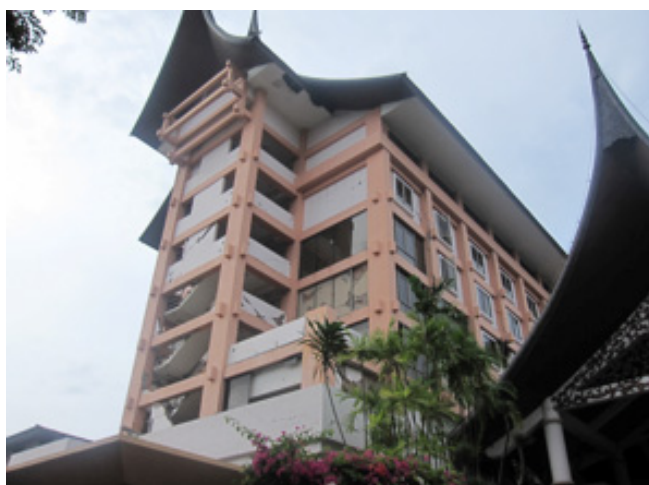
パダン市は平野であるためにここでの予想津波浸水域は広く、沿岸から浸水域に出るためには、4km以上の距離を移動しなければならない(horizontal evacuation). 地震発生から津波来襲までの避難余裕時間は30-40分程度と予想されているために、浸水域外に出ることは困難となる。そこで、平野部での人工構造物や建物であっても、津波浸水より高い場所が確保できれば利用しようという(vertical evacuation)検討がなされた。インドネシア・海洋水産省などの協力により市内158箇所の既存ビルに対して、避難ビルとしての利用が可能か(耐震性, 収容人数, アクセスなど)を検討していた。その中で、主要な建物10箇所を対象に、地震による影響を調べた。10箇所は、ホテル(2)、交流ホール(1)、大学(2)、ショッピングセンター(4)、役所(1)の内訳である。建物被害の程度について専門的な見地で検証したわけではないが、建物へアクセスは確保できるか? 住民が建物の中に安全に入ることが出来るか? 階段などを通じて高層階に移動できるか? の3点に着目して評価した。その結果、5箇所で避難することは困難であり、残りは今回の地震後でも利用可能であろうと判断した。

津波避難ビル候補の1つ（倒壊は免れたが、津波避難としての機能は有していない）

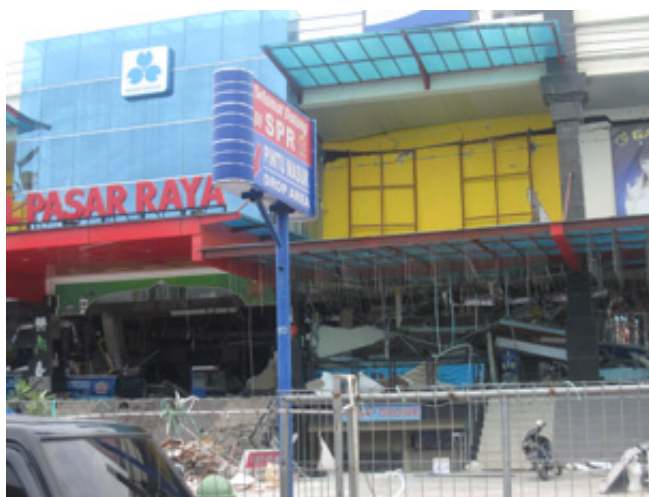
津波避難ビル候補の1つ（1階のフローアは完全に押しつぶされているが、完全崩壊でなく、人が歩ける程度の空間はあった）
