コンパクトフラッシュの脆弱性によるオフライン 地震観測データの消失事例

A lost data of off-line seismic observation by the vulnerability of CompactFlash card

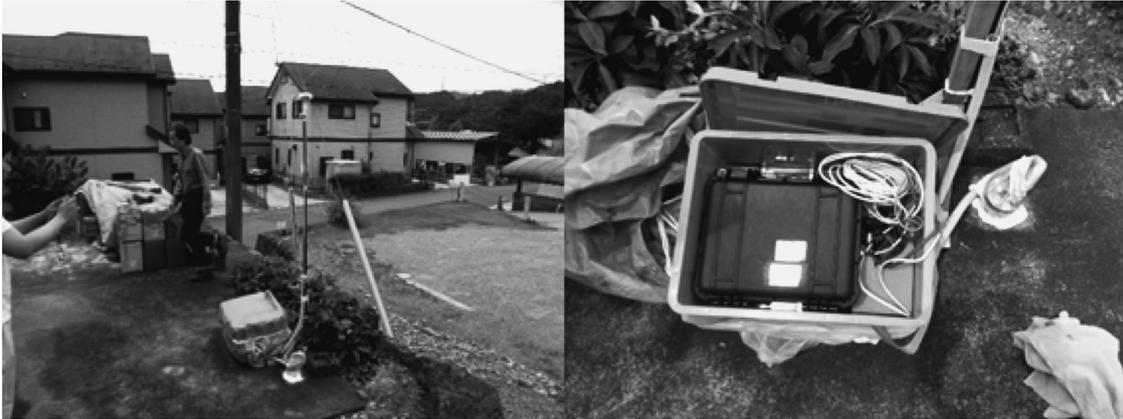
図 1. 平成 25 年 7 月 1 日に実施した TC30 の点検および保守 外装や DAT5A に異常は見られなかった。

れた際に DAT5A の外観に問題は見られなかった (図 1)。

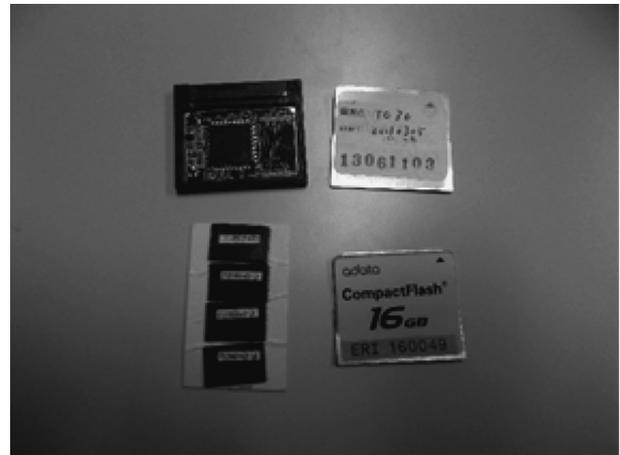
図 2. 分解検査後に返却された CF カード。

してメモリ IC チップ (図 2) を取り出し直接アクセスしてみるとという手法をとっても、まったく読み取れない状態であったと報告があり、TC30 (第二期) のデータ消失がほぼ確定した。

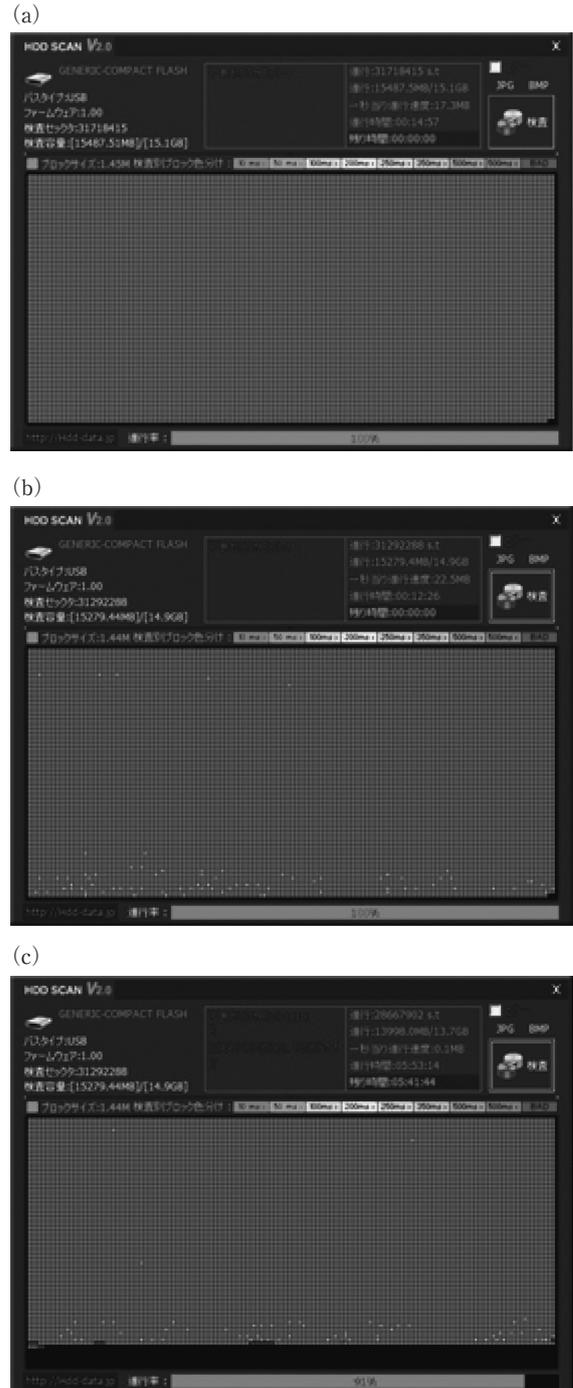
検査するメディアの容量によってそのブロックの容量が異なる。立川断層帯自然地震観測にて用いられた CF カードの容量は全て 16GB であり，1 ブロックの容量は約 1.44MB である (図 3 (a))。

HDD SCAN V2.0の検査結果はブロック毎の読み取り速度を表示させるものであるが(図3(a))、第一期および第二期において△や×のCFカードは不良ブロックの場所が画面下部に集中しており(図3(b), (c))、同じ型番の製品を使用しているにもかかわらず、検査結果には大きな偏りがあった。そこで、第一期および第二期に使用したCFカードに印字されているロット番号を調べたところ二種類の番号が存在し、CFカードを分解して中身を確認したところ、コントロールICチップは同じであるが、異なるメモリICチップが使用されていた。

図3. HDD SCAN V2.0の検査結果 (a) TC09 (○), (b) TC22 (△) (c) TC28 (×)。

HDD SCAN V2.0を用いた検査方法は、一般的なWindows PCとカードリーダーさえあればフラッシュメモリを検査でき、その検査時間は正常な16GのCFカードなら約10分であるため簡便な検査方法であるといえる。従って、今後オフライン観測にNAND型フラッシュメモリ（CFカード、SDカード、USBメモリ）を使用する際には、中古のみならず新品であっても事前にHDD SCAN V2.0で検査を行ない製品の健康状態を確かめることを提
