# 2004年インド洋地震津波のインドネシア・スマトラ島における津波のようす-1

東京大学地震研究所・地震火山災害部門 都司嘉宣(つじ・よしのぶ)

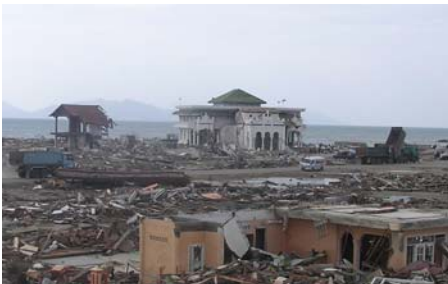
### 7-1. 港モスク

港モスク周辺の津波による被害の様子。

さすがにモスクは頑丈だが、周辺の家屋は全て津波により破壊・流されていることがわかる。

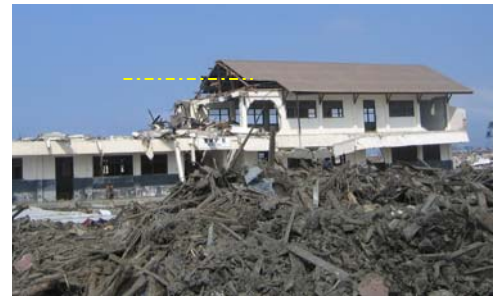
### 7-3. Banda Aceh 第5中学校

Banda Aceh 第5中学校の様子

左側の2階部分が津波により完全に破壊されている。残った2階部分も屋根の一部が破損していることから、写真の真縁部分まで浸水したと言える。この部分の高さを測って、ここの津波の高さは8.8mであることがわかった。

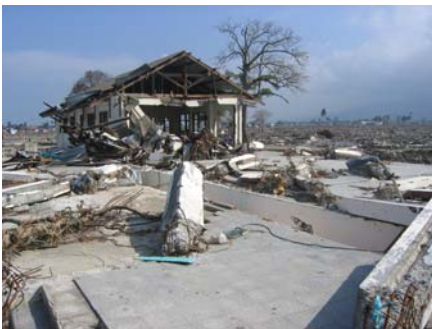
### 7-4. 鉄筋柱の被害

津波によるすさまじい力で、鉄筋柱が倒れている様子。

この倒れた方向は、津波が浸りてきた方向が判明する一つの手がかりとなる。

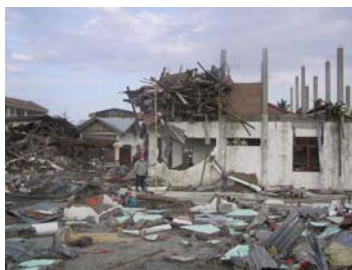
### 7-5. 流された木などが2階に引っかかっている様子

射流の津波により流された周辺のゴミ(木など)が、家にぶつかって突き上げられ2階で引っかかっていることがわかる。
