表 1 . 厚岸湾東岸における 2003 年十勝沖地震の津波に関する聞き取り調査結果

表 2 . 厚岸周辺における 2003 年十勝沖地震の津波遡上高の測定結果

図 1 . 2003 年と 1952 年の津波高さ分布（左）と津波遡上詳細解析範囲（右）

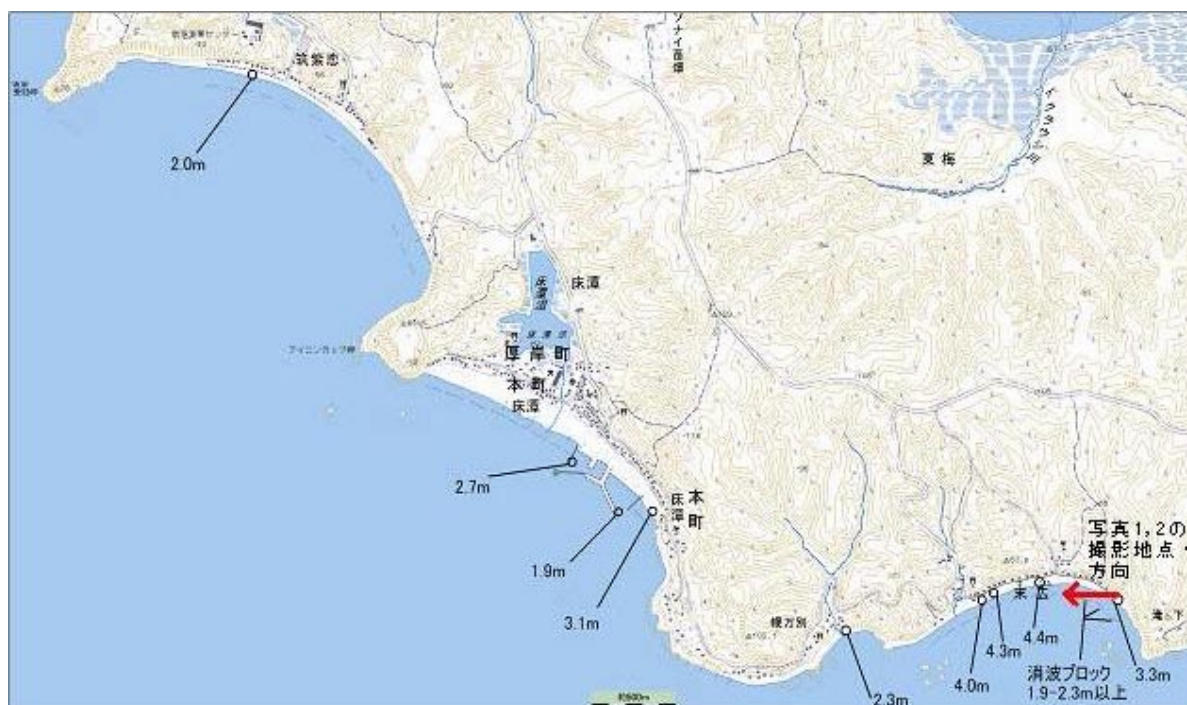
図3．厚岸周辺における2003年十勝沖地震の津波の現地調査地点と津波遡上高の分布等

図 3 . 厚岸周辺における 2003 年十勝沖地震の津波の現地調査地点と津波遡上高の分布等

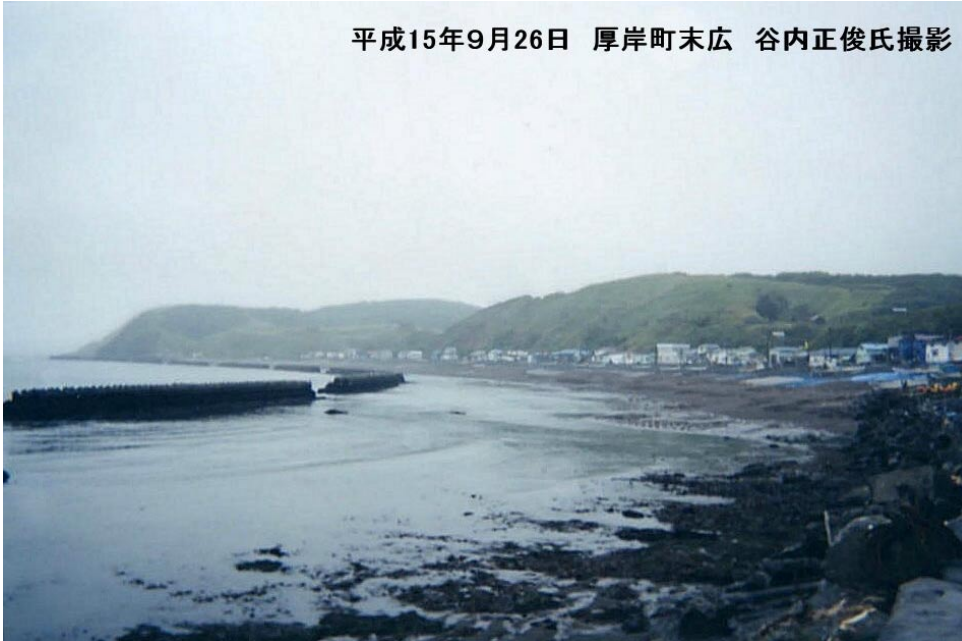
写真1．厚岸町末広の海岸における2003年十勝沖地震の津波時の状況（その1）

津波がやや引いた時の様子。写真右手から手前にかけて海底が露出している。湾曲した海岸線に平行に連なる消波ブロック（離岸堤）は全て海面上に出ている。

津波がやや引いた時の様子。写真右手から手前にかけて海底が露出している。湾曲した海岸線に平行に連なる消波ブロック（離岸堤）は全て海面上に出ている。

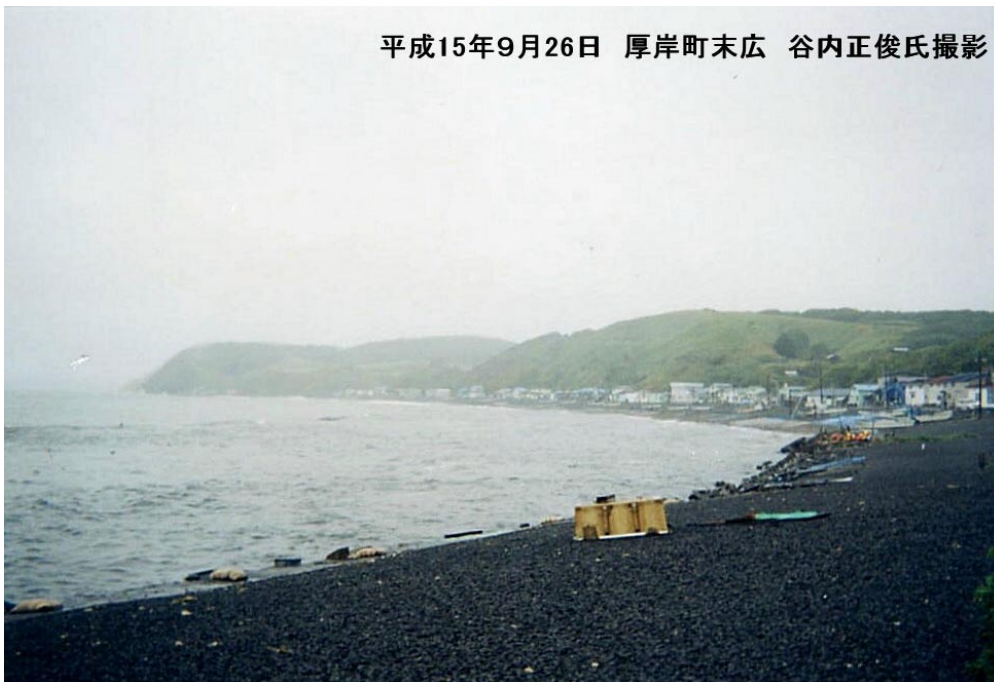
写真2．厚岸町末広の海岸における2003年十勝沖地震の津波時の状況（その2）

津波が最も押した時の様子。写真1では見えていた消波ブロックが、写真の奥の方のものまで全て隠れているのが分かる。海面の状態はさほど荒くなく、大きな波頭も見えない。

津波が最も押した時の様子。写真 1 では見えていた消波ブロックが、写真の奥の方のものまで全て隠れているのが分かる。海面の状態はさほど荒くなく、大きな波頭も見えない。

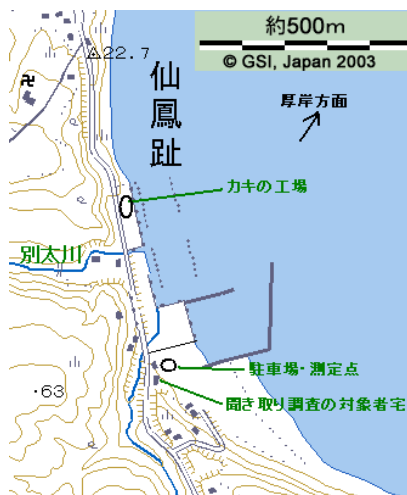
図4 . 仙鳳趾における 1952 年十勝沖地震の津波の状況の聞き取り調査地点

図 4 . 仙鳳趾における 1952 年十勝沖地震の津波の状況の聞き取り調査地点

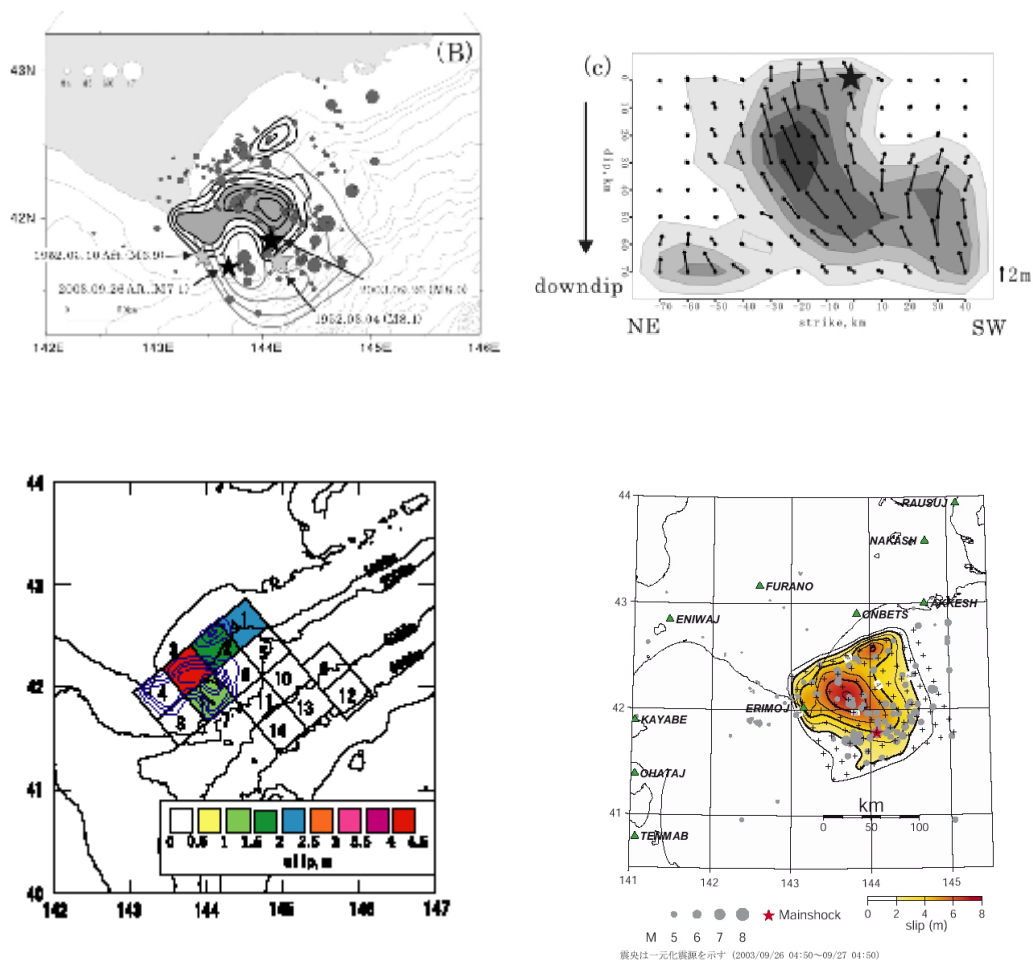
図5 . 2003年津波の初期波形計算に使用した断層面上すべり分布

上段左右：山中・菊地(Yamanaka and Kikuchi、2003)、下段左：谷岡(Tanioka *et al.*、2004)、下段右：気象研究所による。

上段左右：山中・菊地(Yamanaka and Kikuchi, 2003)、下段左：谷岡(Tanioka *et al.*, 2004)、  
下段右：気象研究所による。
