## 水準点維持管理について 2011

京都大学防災研究所附属火山活動研究センター  
園田忠臣

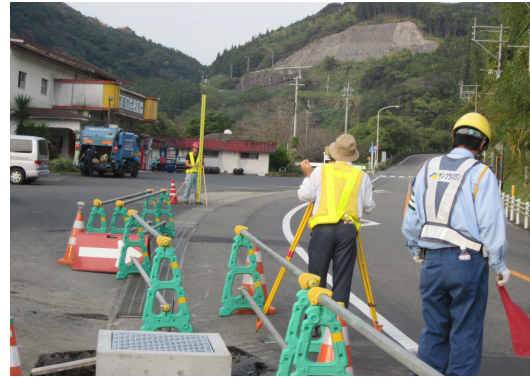
前回は水準点の金鉾が壊されたり、ステンレス製のピン鉾が削られたり、曲げられたりしていたが、今回は水準点が何かわからない溶剤で埋められているというトラブルがあった。(写真2) また、道路改良工事のため水準点の移設作業がKルートにおいて2箇所発生した。(写真3)

写真3 水準点移設接続測定

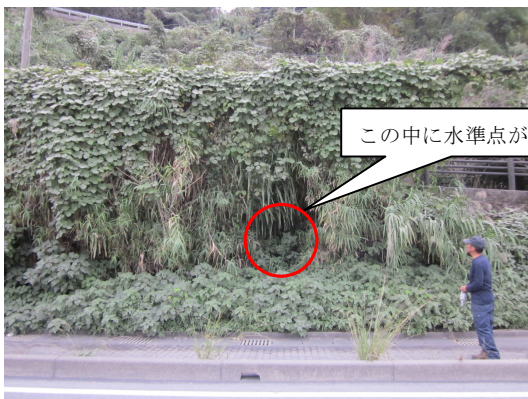
今回も観測前の各水準点の点検では、おおむね問題ないだろうと思われていたが、昨年紹介したS17Bにおいてまたもや自然の驚異を知ることとなった。昨年もかなり苦勞して伐採を行った箇所であったが、わずか1年で雑草が生い茂り水準点が完全に隠れてしまっていた。(写真1)

写真1 S17B

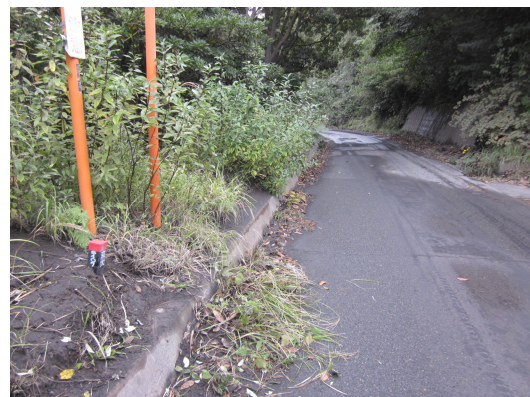
桜島では以前から、これらの水準点の場所が分かるように、また壊されるのを未然に防ぐ為にも標柱を設置することにしてきた。既存点においてはそのほとんどの点に標柱が立てられているが、昨年新設した北岳ルートにはまだ標柱を設置していなかったため、今回その設置を行った。(写真4)

写真4 標柱設置

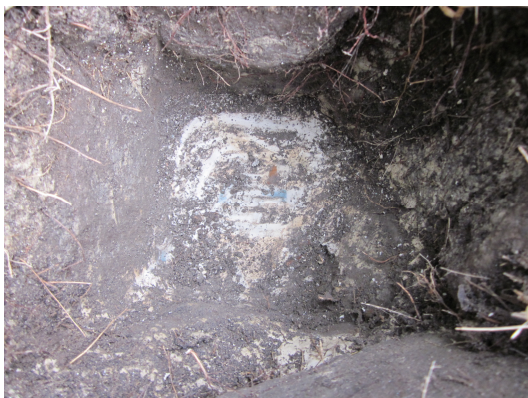
写真2 埋められた水準点
