## II-1 中高層建物の崩壊余裕度定量化

### II-1-1 鉄骨造高層建築物の崩壊余裕度定量化

高橋元美(鹿島建設)

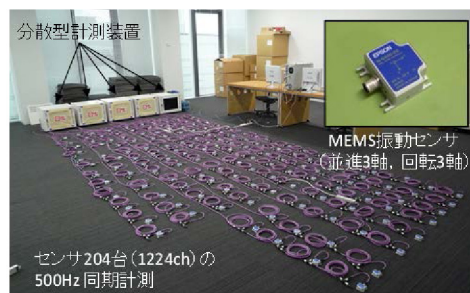
(c) 振動台実験での実証用システム  
図2 レベル2(L2)システム

L2システムは、次世代型のセンシング技術の活用を前提に、建物内に多数設置したセンサのデータから、局所的な損傷を検出する手法です<sup>3)</sup>。図2(a)に示すように、建物の全節点(柱梁接合部)に振動センサが設置されている場合に、1つの節点に接続されるフレーム部材(柱、梁)を部分構造として取り扱い、損傷検出を行います。建物全体に設定した部分構造に対して繰り返し損傷検出を行うことで、建物内の局所損傷の分布を把握することができます。図2(b)に示す

ように、部分構造内の損傷は、境界節点センサの入力に対する内部節点センサの出力の関係をモデル化し、損傷による変化(出力誤差の増加)を監視することで、検出することができます<sup>4)</sup>。

振動台実験での上記手法の大規模実証を目的の一つとして、今回新たに6軸MEMSセンサを備えた多点同期計測システムを構築しました。図2(c)にシステムの外観を示します。システムのセンサ部には、1台で6軸方向の振動計測(並進3方向の加速度、回転3方向の角速度)が可能なMEMS型振動計を採用しました。データ収録部は、各センサからのデジタル信号を複数の分散型計測装置に収録し、収録後に1台のデータサーバへ集約する階層型の構成とし

ました。振動台実験の試験体規模を考慮し、開発したシステムはセンサ 204 台を装備し、全 1224ch(204 台×6 軸)の同期を取った高速サンプリング計測(500Hz)が可能な性能を持っています。

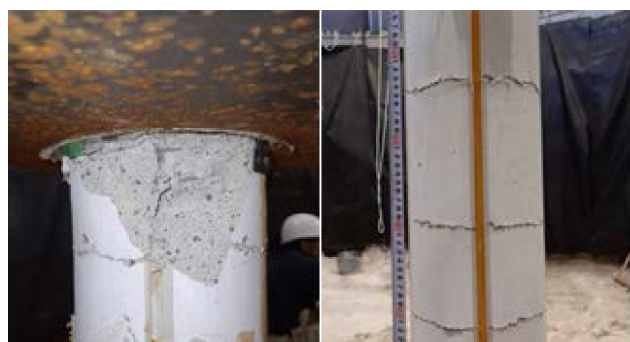
写真 3 RC 杭の損傷状況

実験後、地盤を掘削しRC杭の状況を目視観察しました。図11にひび割れ状況のスケッチを、写真3に杭頭部の損傷および地中部のひび割れ状況を示します。構造物が傾斜した方向にある杭の杭頭部でモルタルの圧壊、剥落が顕著に生じていました(本実験結果を適切に判定するために必要なクライテリア(写真3(a))。加振時に、転倒モーメントによる圧縮と曲げによる圧縮の両方が作用する杭頭部の内側に対応します(図8)。また、地中部では、写真3(b))に示すように、端杭の外側(杭1、2び東側、杭5、6の西側)で大きなひび割れが内側よりも広範囲に多数生じていました。加振時に、転倒モーメントによる引張と曲げによる引張の両方を同時に受けたためと考えられます。なお、杭を確実に損傷させるため、最終加振(告示波150%加振)直前にRC杭模型の根入れ部西側の地盤を掘削し、西側の根入れ抵抗のみ

(a) 杭頭損傷状況  
(杭 5 東側)

(b) 地中部ひび割れ状況  
(杭 6 西側)

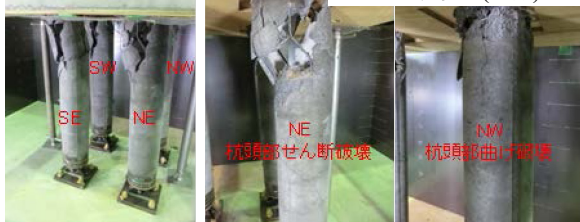
写真2 加力終了後の杭の破壊状況(杭頭部)

写真1、写真2に杭の破壊状況を示します。4本とも杭頭部が損傷しました。このうち、NW杭は曲げ破壊、残り3本については曲げ降伏後にせん断破壊に至ったと判断しました。地震で沈下した実建物の杭は、杭頭部で大きな損傷が見られており、実際の杭被害を概ね再現できたと考えられます。

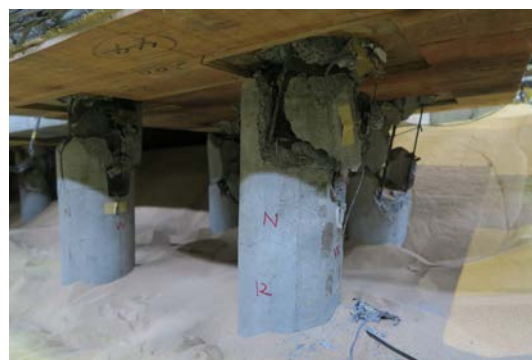
写真 3 内山波 300%終了後の杭の損傷状況

写真 3 に杭の破壊状況を示します。4 本とも杭頭部が損傷しせん断破壊に至って軸力保持機能を喪失したと考えられます。

| 波形名 | 震動台加速度 (cm/s <sup>2</sup> ) | 上部構造の層間変形角 (損傷状況) | 杭-地盤系の状態 |
|---|---|---|---|
| 内山波 300% | 680 | 1/570 (梁端と 1F 柱脚に曲げひび割れ) | 耐力低下、軸力保持喪失 |
