図-3.2.2 ジオスライサーによる小網代湾海底の推定地層断面図 (Station 1-W, 2-N, 3-N) 縮尺 縦=1 : 25 横=1 : 1000

図 11. ジオスライサーによる小網代湾海底の推定地層断面図 (Station 1-W, 2-N, 3-N)

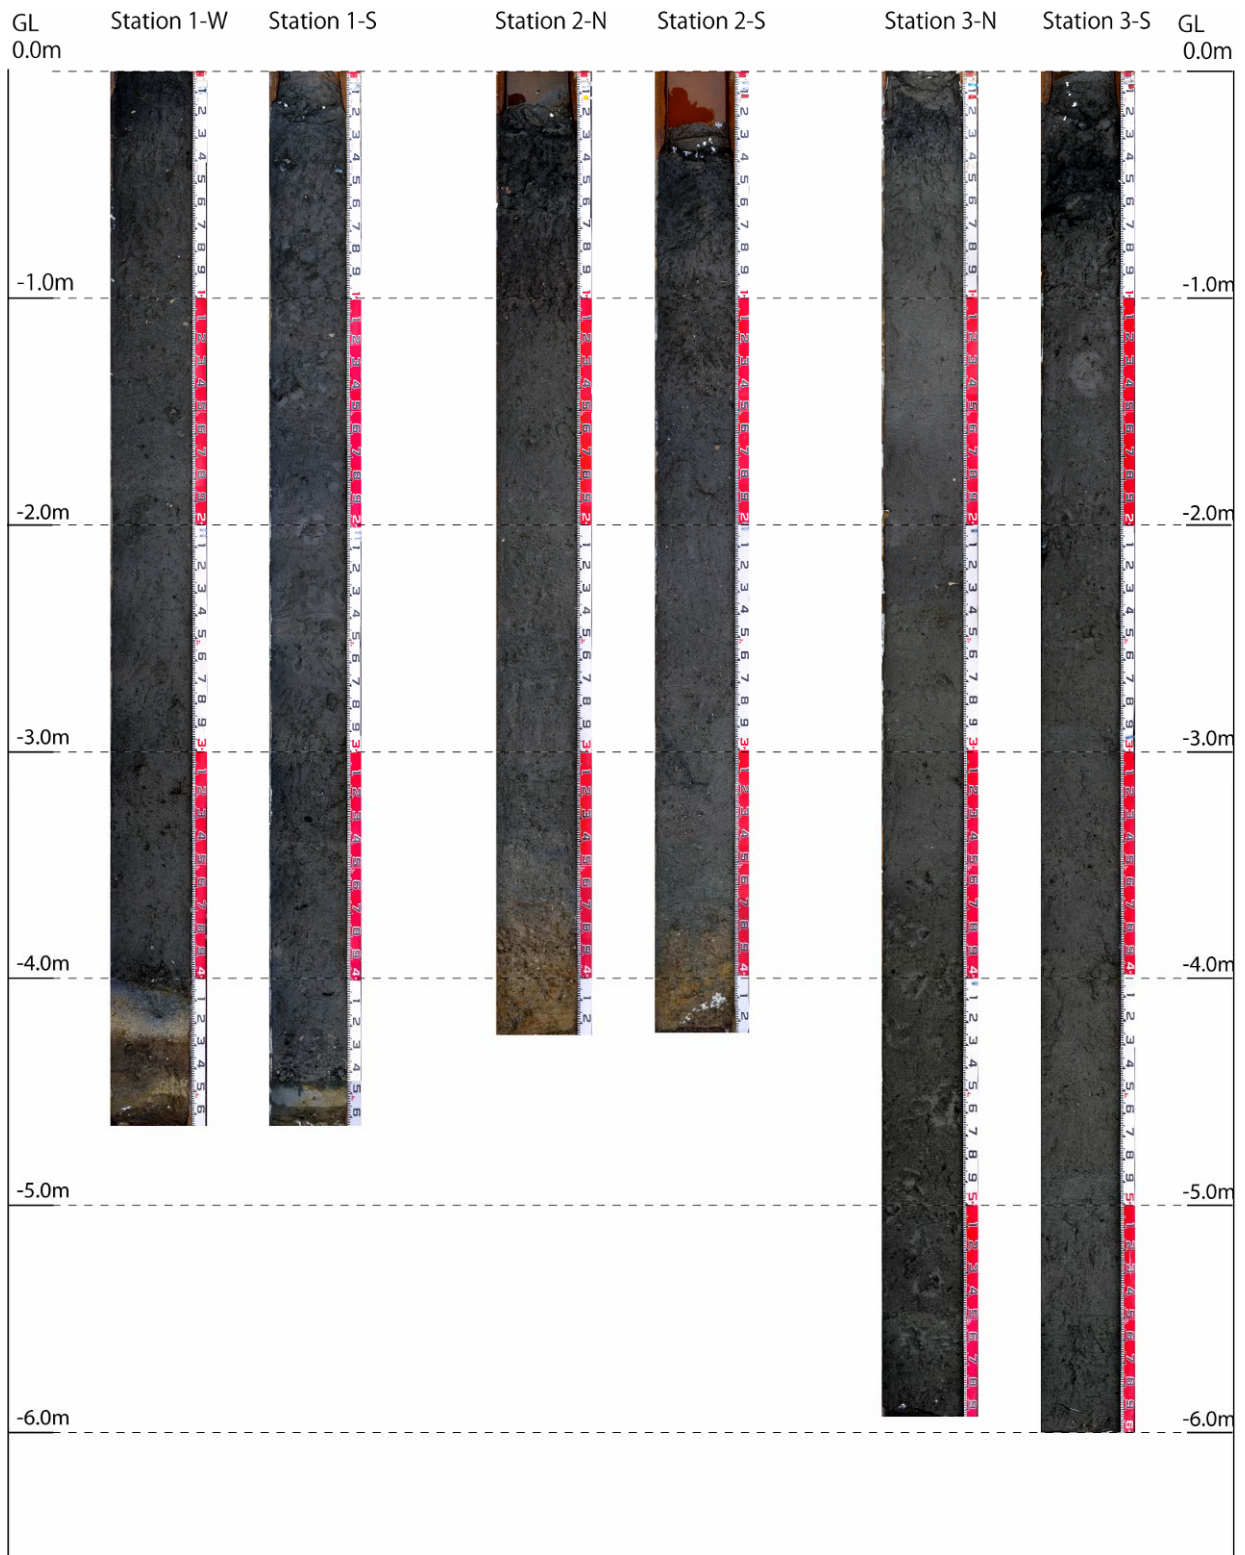
図 10. ジオスライサー調査試料のコア写真一覧

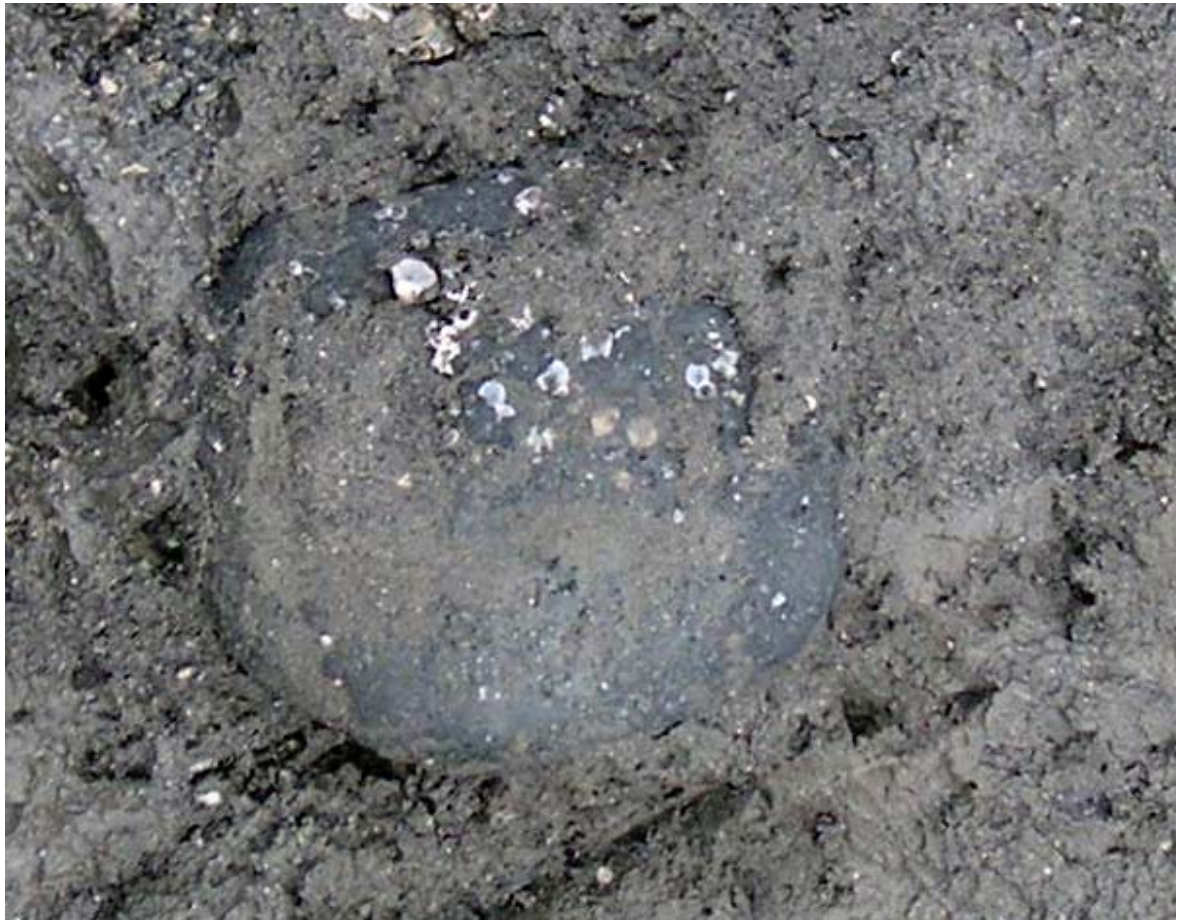
図 16. フジツボが付着した亜円大礫（コア 1 - S 深さ 80cm 前後）。フジツボの付着はある水平面以下にはなく、この面より上が海水中にあったと考えられる。

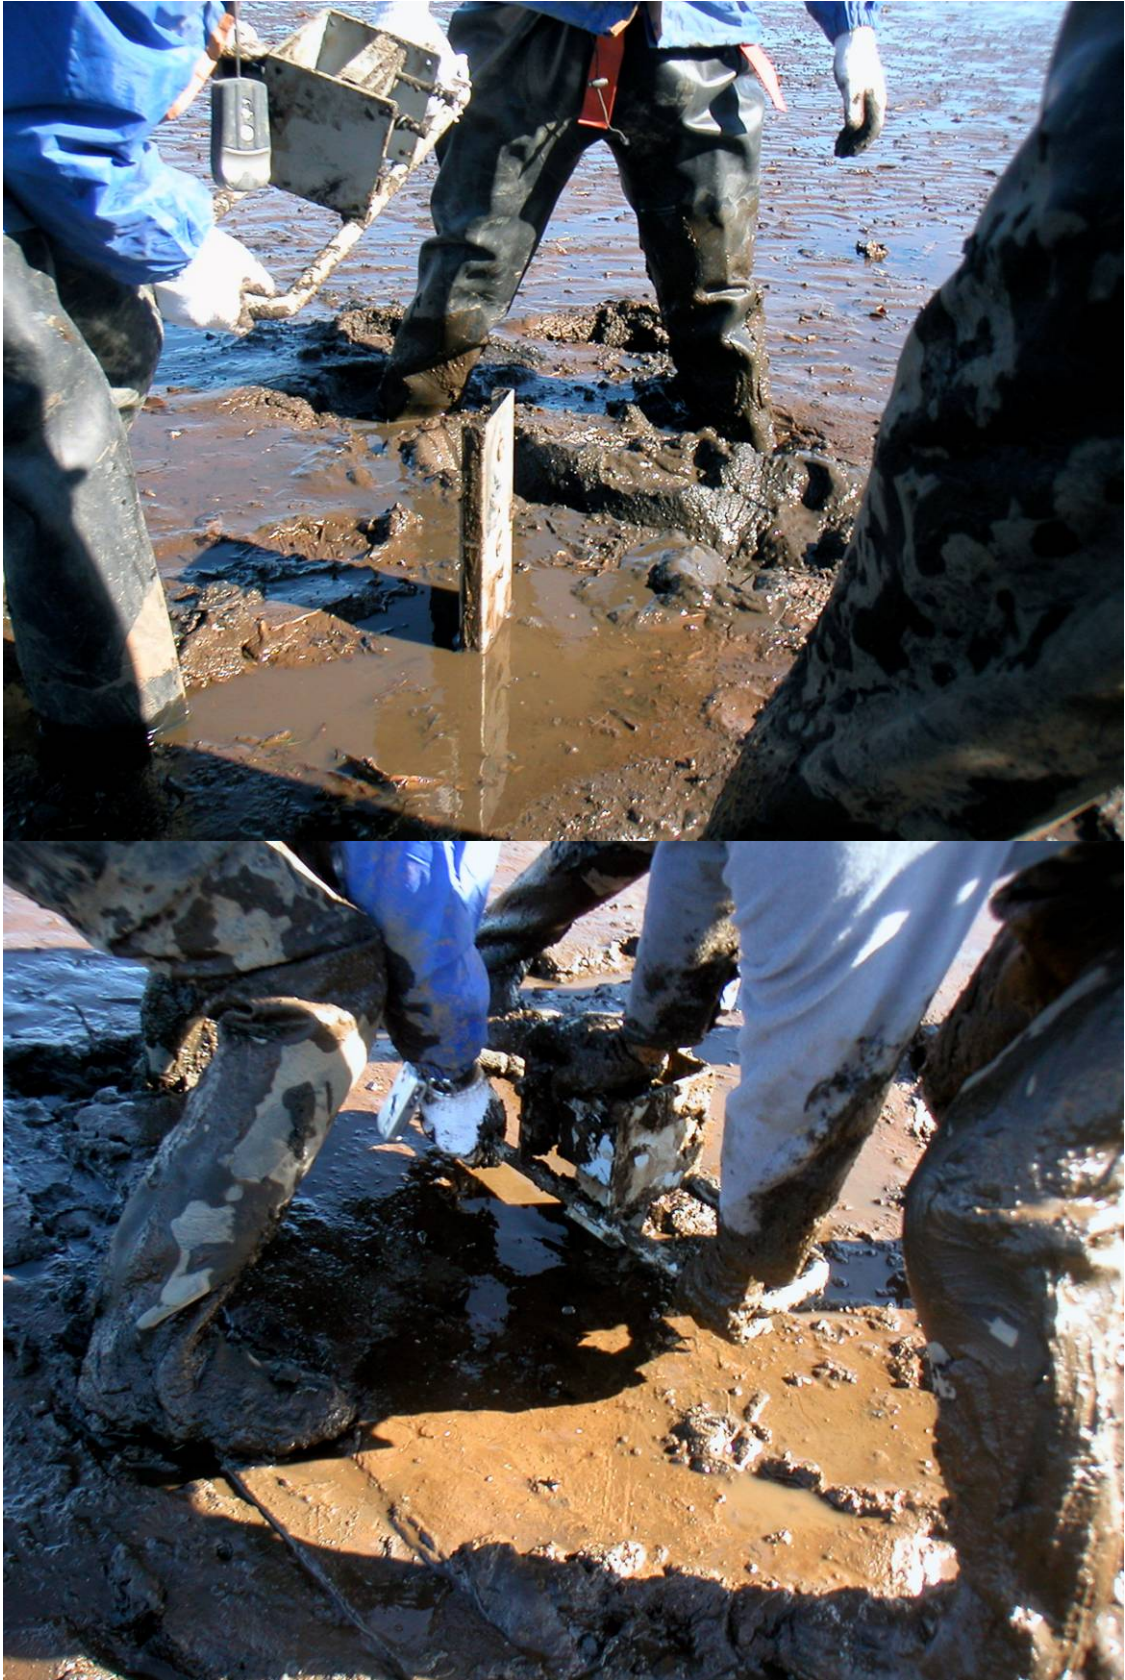
図 19. 江奈湾におけるハンディジオスライサー掘削調査風景

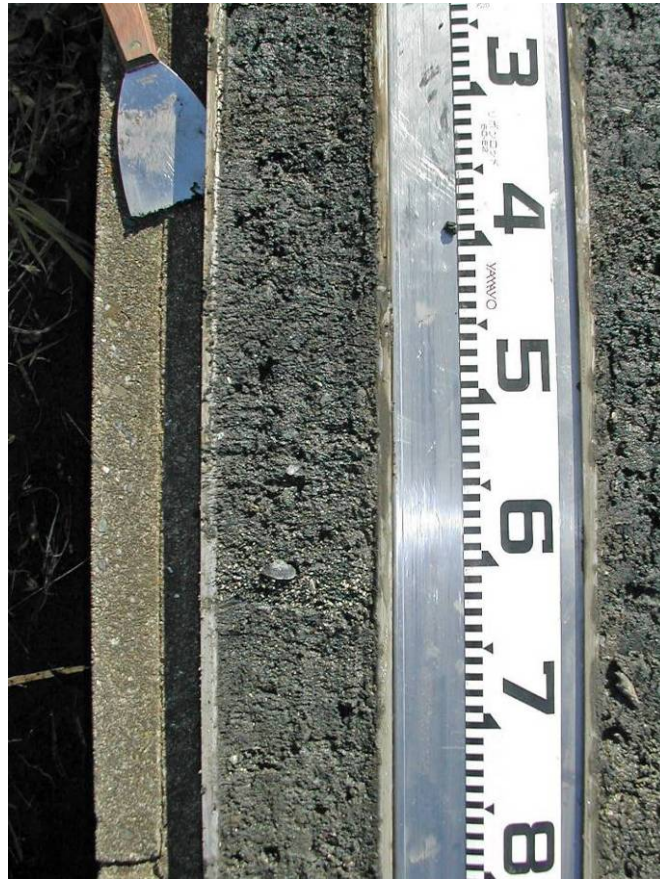
図 21. 試料写真(ENA-01)

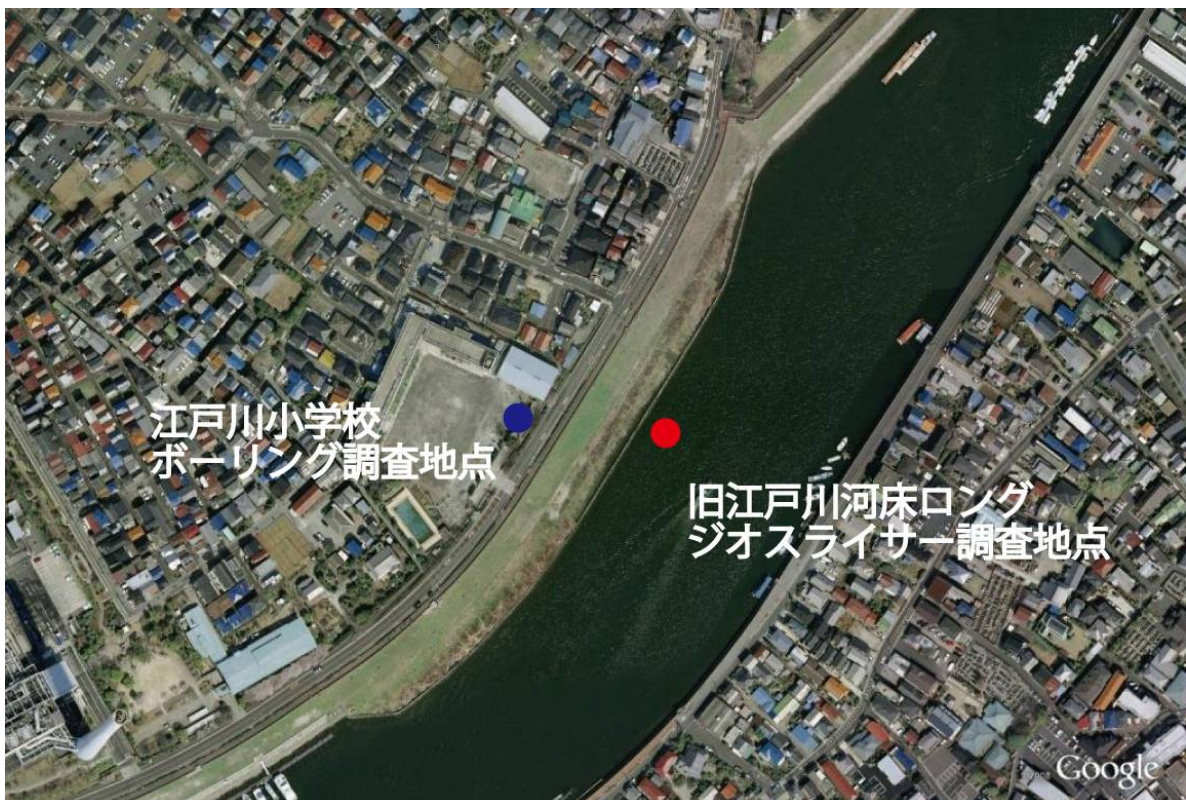
図 22. ボーリング調査 (青丸) ならびにロングジオスライサー調査地点 (赤丸). (Google Earth に加筆)

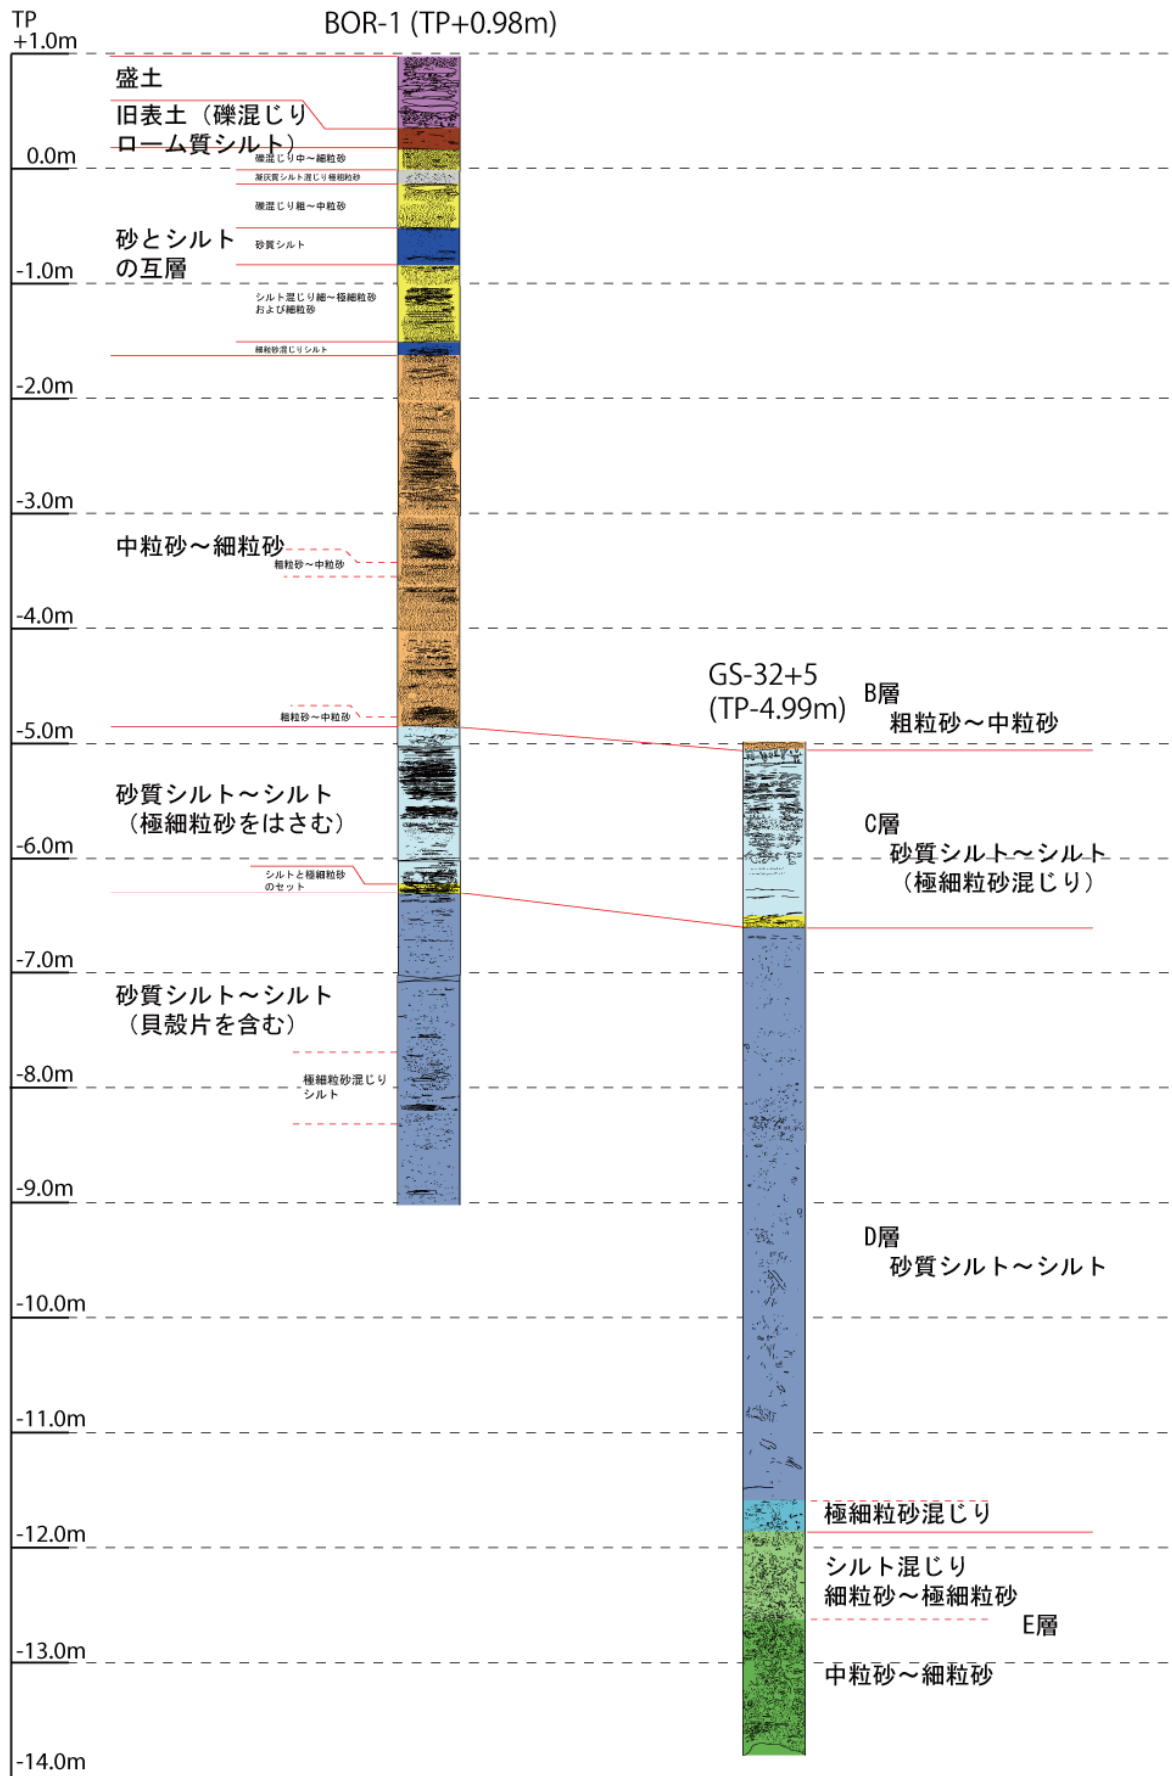
図 24. 江戸川小学校ボーリングコアと旧江戸川河床のジオスライサーコアとの対比

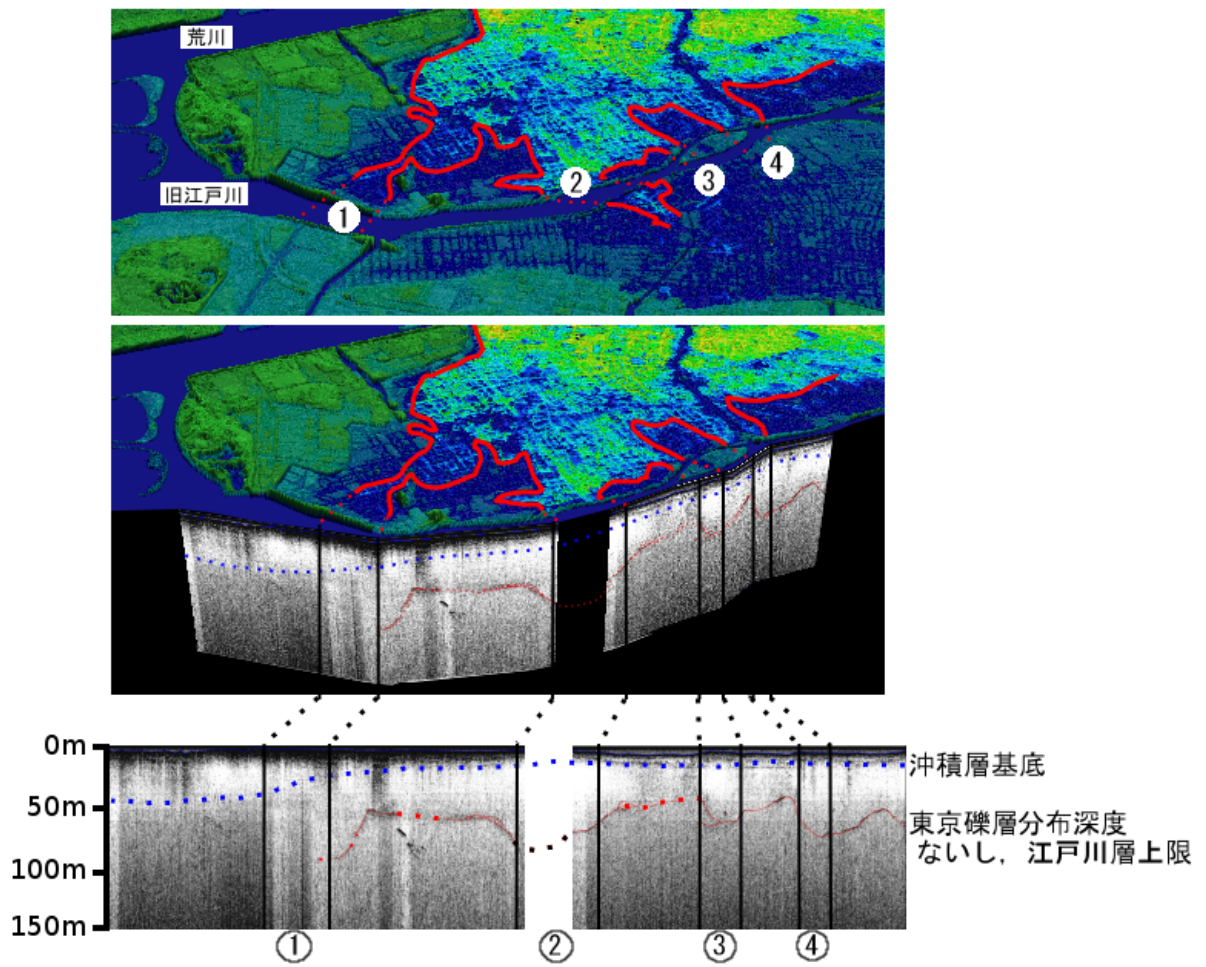
図 26. 旧江戸川河口部の音波探査断面とゼロメートル地帯の比較。①～④は、ゼロメートル地帯が筋状に伸び、音波探査測線と交差している場所である。これらの場所においては、地下に沖積層基底より深い埋没谷状構造が認められる。
