被害記録による首都圏の歴史地震の調査研究(3.3.2 参照)

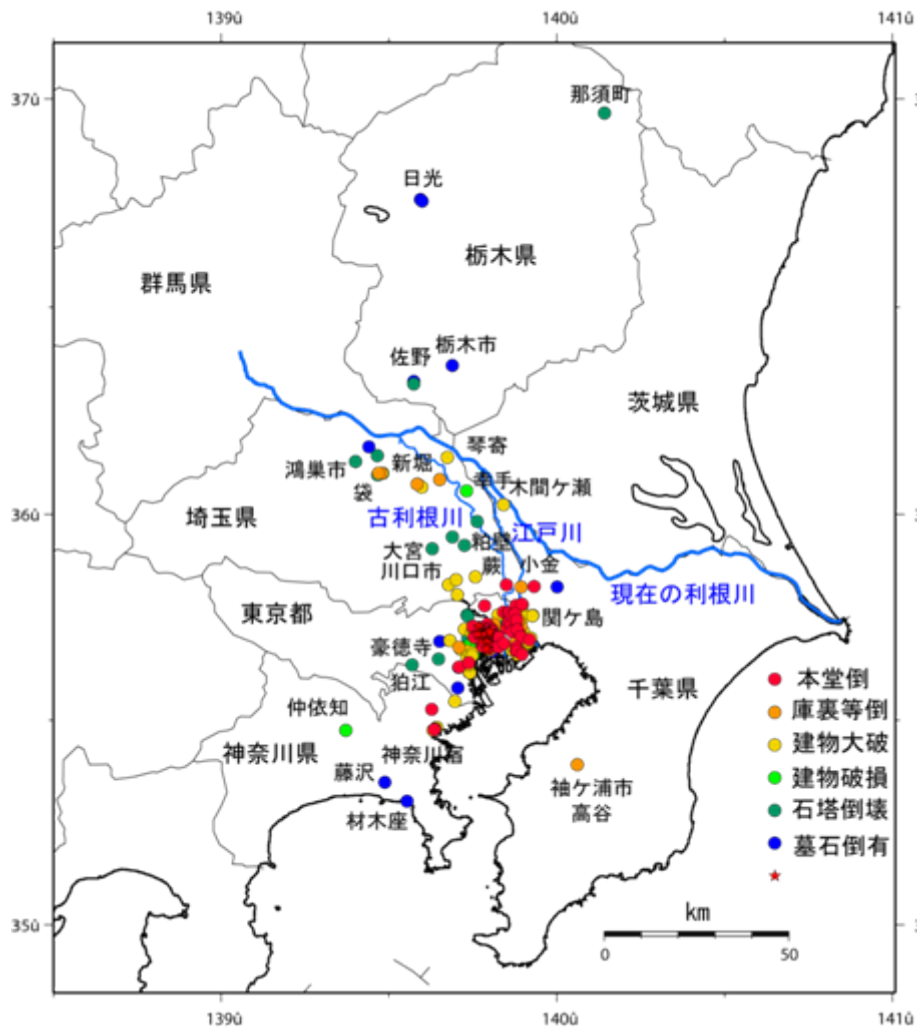
(左) 1855年安政江戸地震による関東地方の寺院被害

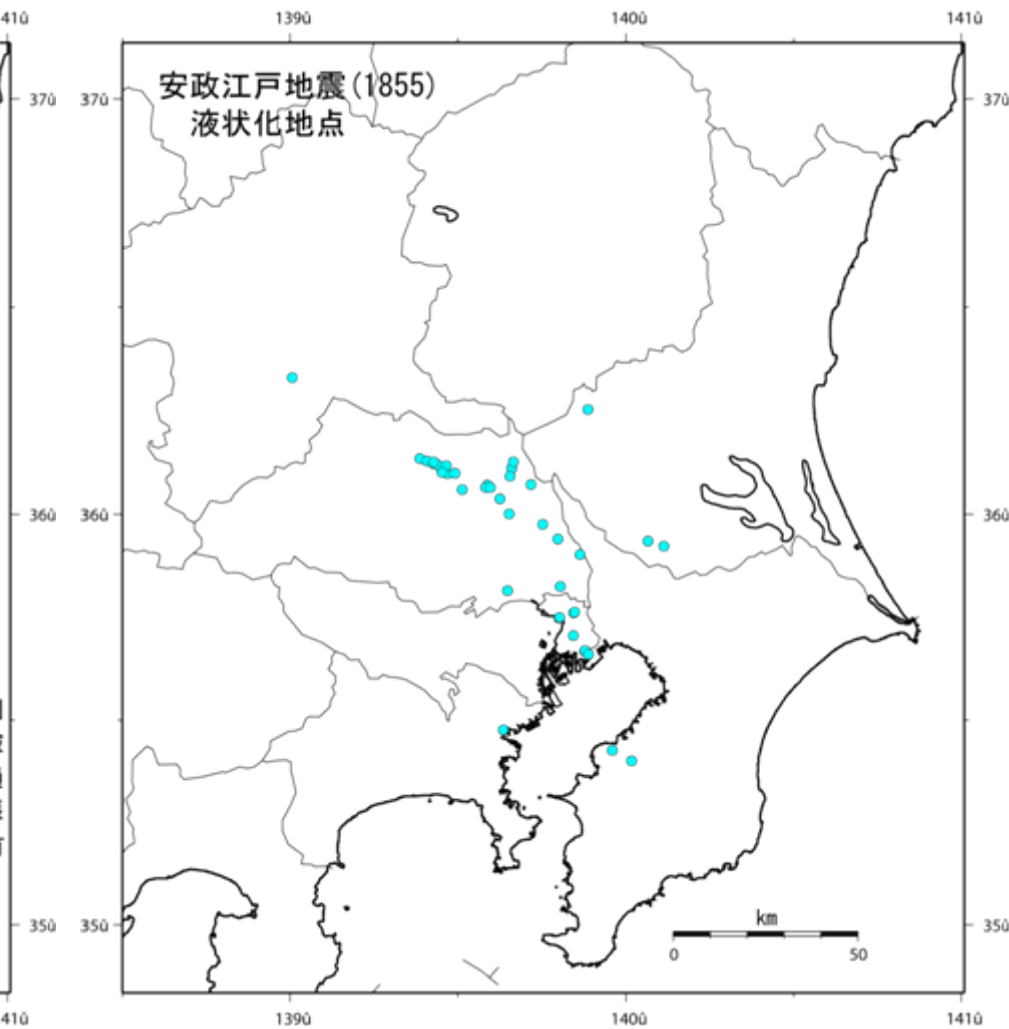
(右) 同地震による液状化発生地点
