防災科学技術研究所 E-ディフェンスでの 実大三次元震動破壊実験に参加して

A Report of Participation in 3-D Full-Scale Earthquake Test of E-Defence, NIED

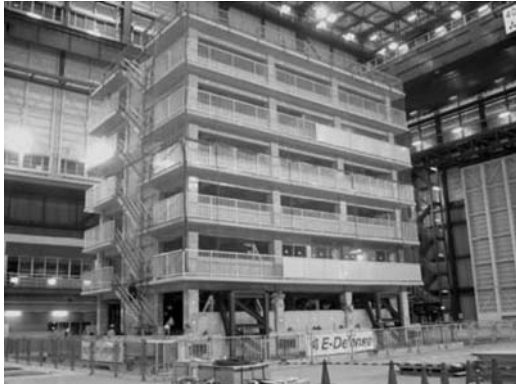
図 4. 6層の実大試験体

2006年1月に6層の一般住宅マンションを想定した実大試験体の震動破壊実験が実施された（図4）。本試験体の内部には、2階と5階に広さ10畳ほどのリビングキッチンが設けられ、2階と5階での家具の転倒や移動、窓ガラスの割れなどが調査された（図5）。床はフローリング仕上げであり、天井および壁面には壁紙による、一般的なリビング仕上げが施されている。室内には食器が収納された大小の食器戸棚、テーブル、椅子および応接セットなどが設置され、天井には吊り状の照明器具が取付けられた。地震動による動きの様子を見るため、配置した什器類は、床・壁に固定はされていない。なお、窓枠のガラス固定には「はめごろし方式」と「ゴムパッキング方式」の、2種類の異なったガラス窓が設けられた。

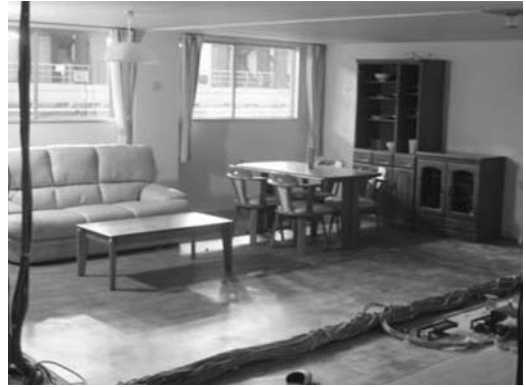
図 5. 2階と5階のリビングキッチン

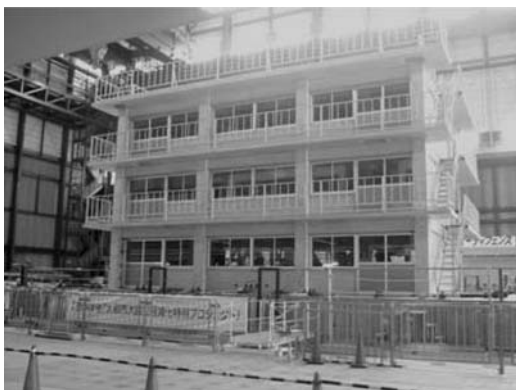
図 6. 耐震補強を施していない試験体

2006年10月には、耐震補強を施していない学校建築を想定した3層の試験体で（図6）、また11月には耐震補強を施した試験体で（図7）、それぞれ震動実験が実施された。

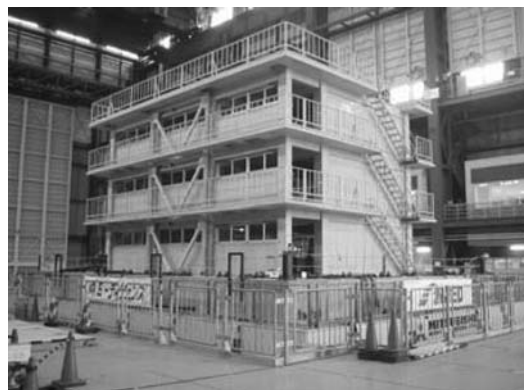
図 7. 耐震補強を施している試験体

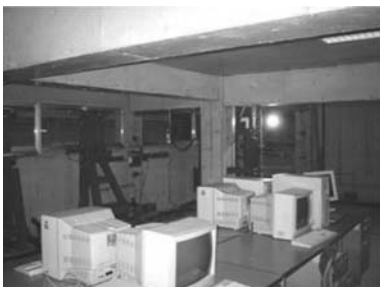
図 8. 1階事務室の状況

試験体の内部には、1階を事務室にみたくて、机・椅子など配置された。机上にはパソコンなどを置き、壁側には靴箱やロッカーが配置された（図8）。2階は一般教室にみたくて、教壇、学習机、椅子など、また壁側には2種類の書棚が配置され、壁上部には時計が取付けられた。また天井には吊り状タイプのテレビを設置した（図9）。3階は音楽教室で、学習机・椅子と書棚、時計と吊りタイプのテレビが設置され、室内にはグランドピアノとアップライトピアノの2種類が配置された（図10）。全ての什器は床や壁に固定していない。一方、ピアノについては、脚部のキャストのまま床に配置した。ここで、一般的に用いられている

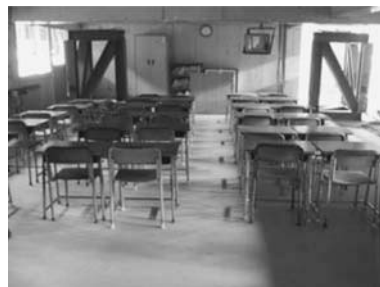
図 9. 2階一般教室の状況

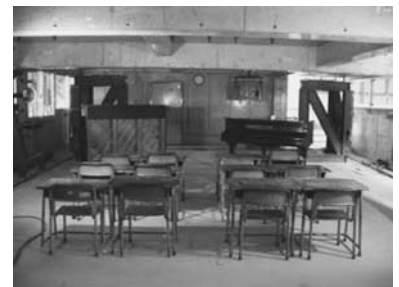
図 10. 3階音楽教室の状況

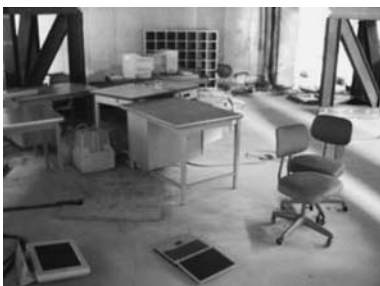
図 11. 加振後の1階事務室の状況

加震実験により、室内に配置した什器類は転倒や大きな移動が生じ、1階の事務室では机上に配置したパソコンなどが投げ飛ばされるように落下した(図11)。また2階の教室では教壇、書棚、机及び椅子などが折り重なるように散乱した(図12)。一方、3階の音楽教室では、机や椅子が散乱しグランドピアノとアップライトピアノは回転しながら大きく移動した。また、アップライトピアノは、縦長なため転倒するものと予想していたが、実際は大きく移動しただけで転倒することはなかった。これは、脚部のキャスタが振動とともに自由に移動できたことが原因であろう(図13)。

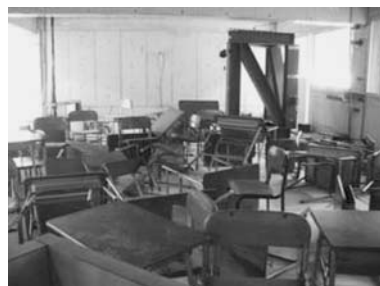
図 12. 加振後の2階教室の状況

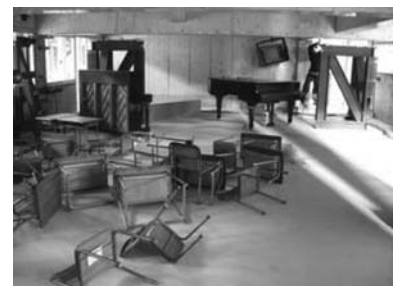
図 13. 加振後の3階音楽教室の状況

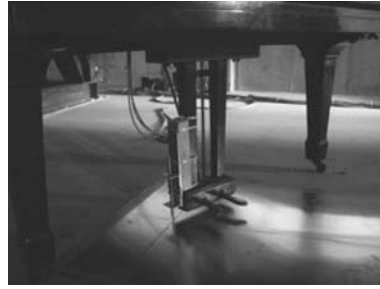
図 15. ペダルに取付けた変位計

なお、ピアノの移動の様子をペンで床のアルミ板に記録するため、簡易型変位計を作製し(図14)、これをグランドピアノのペダルに取付けた(図15、図16)。

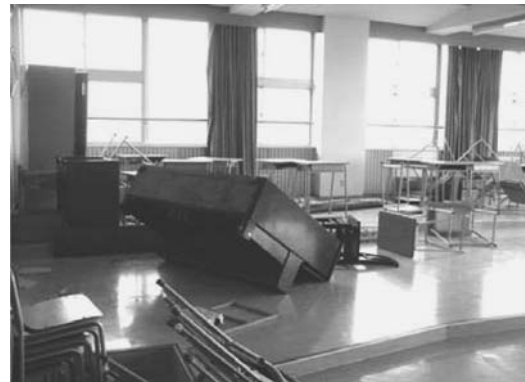
図 18. 2004年新潟県中越地震での小千谷市立東中学校4階の音楽室の状況

せていただきました。これらの実験に参加する機会を与えていただきました。実験統括責任者の壁谷澤寿海教授に感謝を申し上げます。また、実験中 E-ディフェンスの関係者および多くの実験スタッフの皆様にお世話になりました。また、実験中に事故もなく共同作業ができたことに対し、関係者の皆様方にお礼申し上げます(図 17)。また、実験終了直後の試験体内部の様子は、2004年に新潟県中越地震で余震観測を実施させて頂きました、小千谷市立東中学校の4階音楽教室の被害状況を思い出しました(図 18)。
