## 三陸沖光ケーブル式海底地震・津波観測システム 釜石陸上局舎の再建

### The rebuilding of the Kamaishi land station of the optical cable type ocean bottom seismometer & tsunami meter system off the Sanriku coast

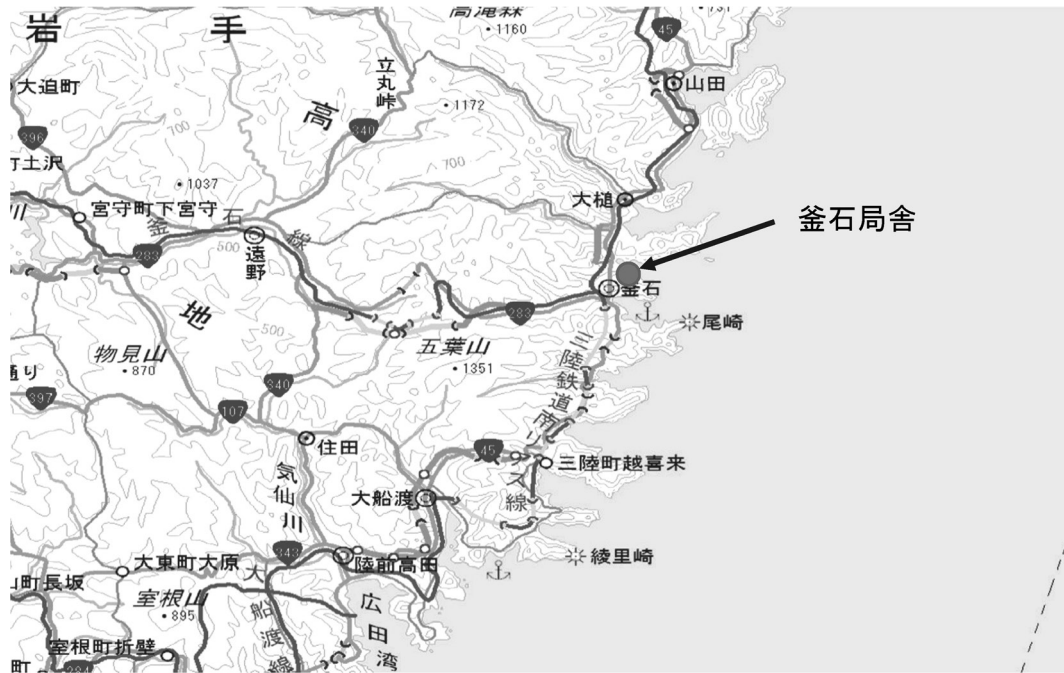
図 1. 三陸沖光ケーブル式海底地震・津波観測システムの釜石局舎位置（上）及び海底地震・津波計の設置イメージ（下）

東京大学地震研究所では、三陸沖で発生する地震や津波の情報を収集するため、平成 10 年度に三陸沖光ケーブル式海底地震・津波観測システムを構築し、平成 11 年度に運用を開始した。このシステムは 3 台の加速度型 3 成分地震計 (OBS1~3) と 2 台の水晶発振方式津波計 (TM1, 2) を光海底ケーブルで結んだもので、光ケーブルの終端である釜石陸上局舎は岩手県釜石市八木浜に設置された。図 1 に釜石陸上局舎の位置、同システムの設置概念図を示す。海底地震計/津波計の座標は表 1 を参照されたい。それぞれのデータは陸上局舎より専用線を用いて東京大学地震研究所のサーバーに蓄積されていた。

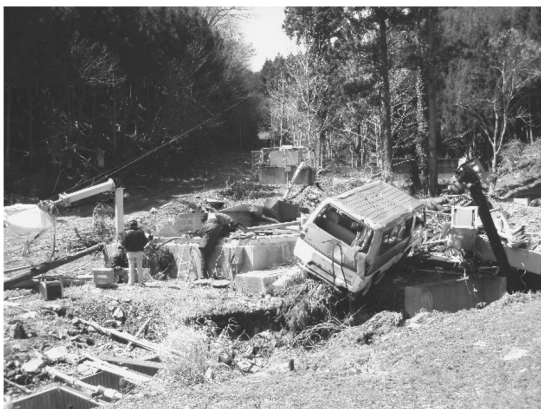
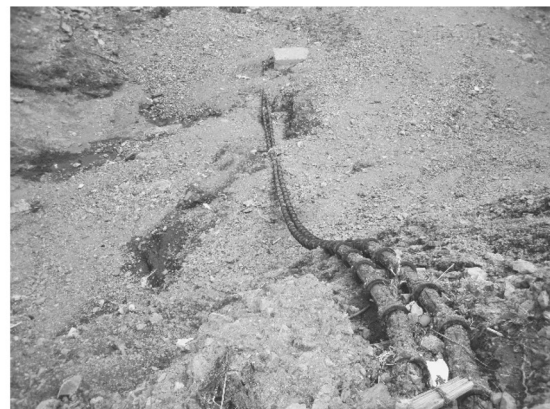
図 2. 平成 23 年 4 月 12 日における釜石局舎付近の調査，局舎は完全に流失し，通信アンテナ用のマストもへし折れている（左）。また，海岸付近は津波で大きく土壌がさらわれ，光ケーブルの一部が露出していた（右）。

平成 23 年 4 月 12 日に釜石局舎の現状を確認したところ、八木浜にも津波が到来した痕跡があり、標高およそ 18m にある釜石陸上局舎の基礎から上が完全に流失していた (図 2 (左))。一方で、埋設していた光ケーブルは一部露出がみられる (図 2 (右)) ものの損傷は見当たらず、光パルス試験機 (Optical Time Domain Reflectometer, OTDR) を用いた調査の結果、3 台の地震計と 2 台の津波計を繋ぐ光ケーブルに断線が生じていないことを確認した。次に、独立行政法人防災科学技術研究所から光ケーブル式海底地震・津波計の簡易送受信装置を借用し、平成 23 年 7 月 18 日に動作試験を行なった。同時期は余震が頻発しており、地震計、津波計で得た情報を解析したところ、全て正常に稼動することが確かめられた。これらの調査結果を受けて、三陸沖光ケーブル式海底地震・津波観測システムの釜石陸上局舎を再建することとなった。

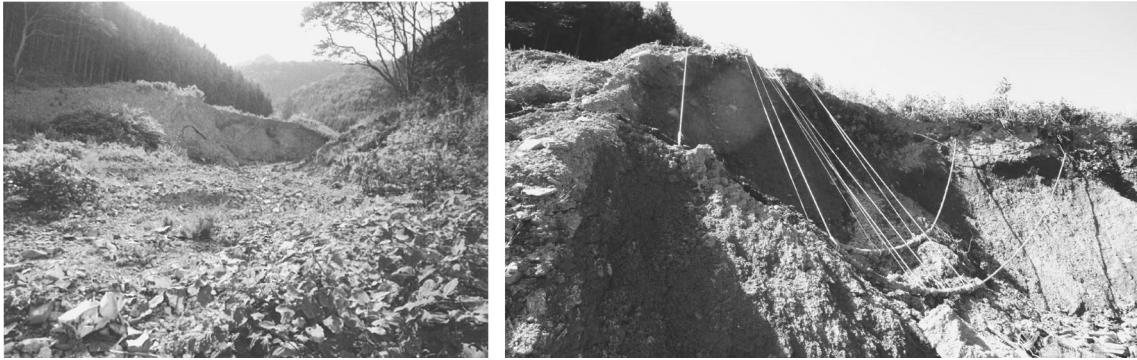
図 3. 平成 23 年の台風 15 号の影響で八木浜は土砂崩れを起こし、埋設した光ケーブル/ビーチアースケーブルが露出した（左）ため、応急処置としてロープでたるみを支えた。

にも土砂崩れの被害がでた。その際、埋設していた光ケーブルが露出してしまい、応急対策としてロープで光ケーブルのたるみを引っ張りあげた（図 3）。以前に比べて、局舎近辺の土壌が脆弱になっているとのことで、造成工事に伴って地形を大きく変更することとした。具体的には、土砂

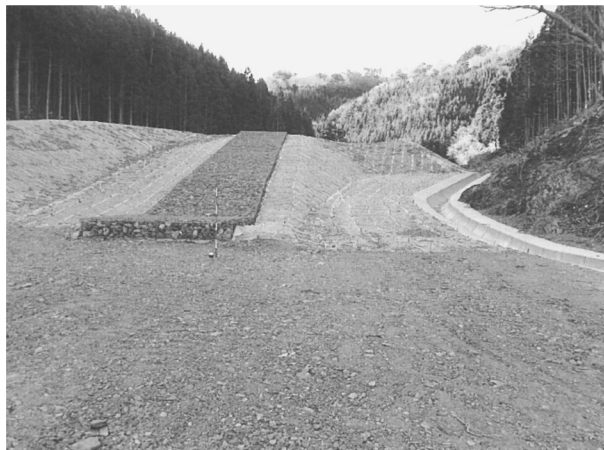
図 4. 土砂崩れを起こした部分を大幅に造成した。石を入れた布団かごの下には光ケーブルが埋設されている。

が大きく流失した部分に盛土をし、傾斜をなるべくゆるやかにし、最大斜面部分には、崩落防止のため石を詰めた布団カゴを敷設した。また、土が露出した部分に芝を植え、土壌の流失防止と景観の向上を図った(図4)。海岸から釜石局舎までの光ケーブルの埋設は3つの部分で異なるタイプの工事を行った。まず海岸から急斜面までは、波や漂着物によるケーブルのダメージが懸念されるため、光ケーブルに防護管をかぶせコンクリートに埋め込んだ(図5)。布団カゴを敷いた急斜面部分と一部の緩斜面はエフレックス管に光ケーブルを通して埋設した(図6)。今後、新しい光ケーブル式海底地震・津波観測システムを増設することを想定し、空のエフレックス管1本を追加している。釜石局舎付近においては、新システムの追加などで複数回掘り起こすことが想定される。そこで、コンクリート製のU字溝とフタを用意して、その中にエフレックス管を通すことで、重機によってエフレックス管やケーブルが痛まないよう保護した(図7)。

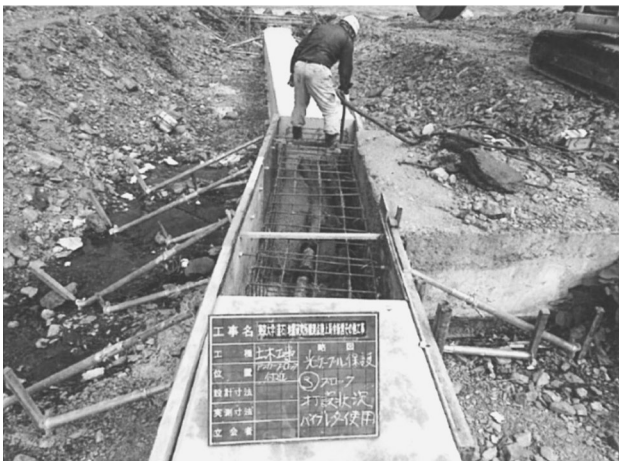
図 5. 海岸に近い部分は光ケーブルに防護管をかぶせてコンクリートで埋めた

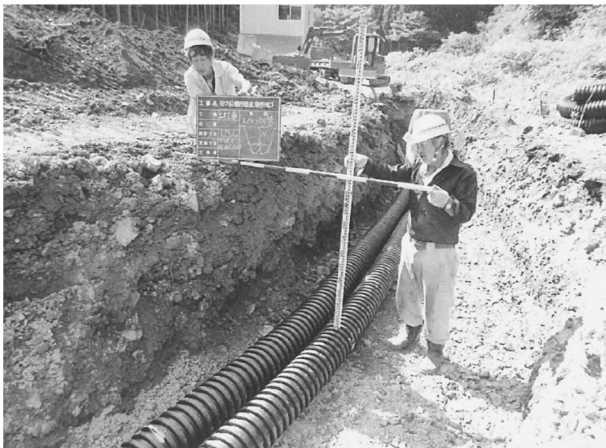
図6. 布団カゴを敷いた急斜面と一部の緩斜面は光ケーブルをエフレックス管で防護し埋設した。

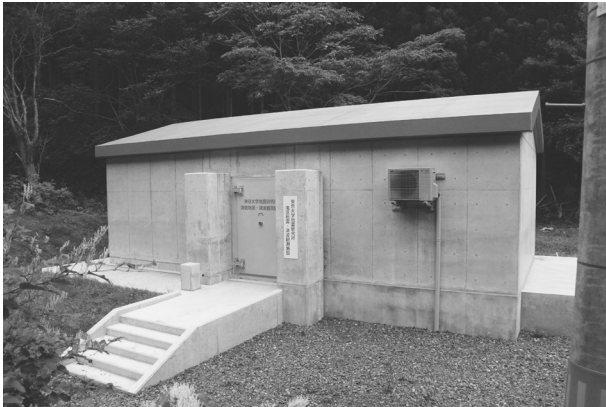
図 11. 完成した新釜石陸上局舎。

新局舎の外観写真を示す（図 11）。

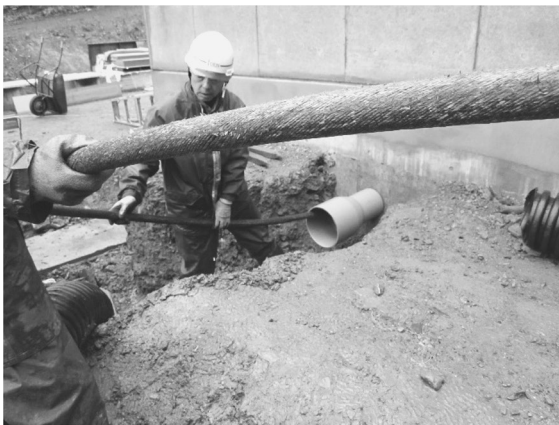
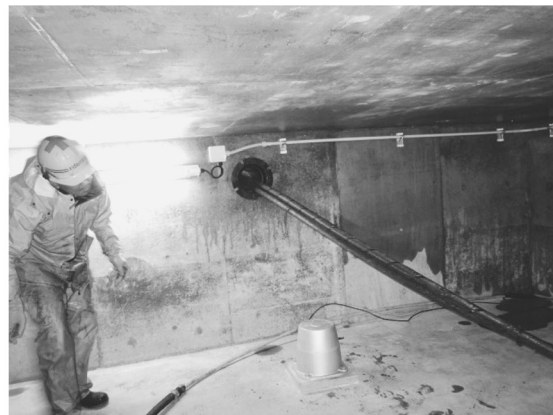
図 12. 新局舎地下ピットへの光ケーブル・ビーチアースケーブルの引き込み風景

地下ピットの役割は、海底地震・津波観測システムの光ケーブル及びビーチアースケーブルの引き込み（図 12）、商用電源線、電話線やエアコン用配管の引き込み、集水用釜場に溜まった水を排水ポンプにて排出することである。地下ピットの写真を図 13 に示す。局舎から水深約 200 m

の海底までの光ケーブルは、波浪や漁具などの外的要因によって機械的に破損する可能性が非常に高いため、それらからケーブルを防護するための鉄線外装を 2 重に施し、結果 40 トンの引張力に耐える構造になっている。ピットの壁面はパイプで外部と繋がっており、光ケーブルを引き込んだ後の根元部分は浸水防止処理を施している（商用電源等も同様）。光ケーブルの末端は外装を剥いてコンピューター室に引き込んだ。コンピューター室には結露防止のため除湿機を設置しており、その排水は釜場に一度溜められる。水がある一定量溜まると、ウキが浮き上がり逆流防止機能付き排水ポンプのスイッチが作動する仕組みである（図 13 右）。ポンプは 2 基設置されており、通常時は交互に作動するが、万が一外部からの大量の浸水があって釜場の水位が上がった場合は、自動的に 2 基が作動して全力排水を行なう。また、ピット内の浸水検知用のウキも設置しており、浸水が検知されると後述するシステムによって地震研究所に警報が届くようになっている。

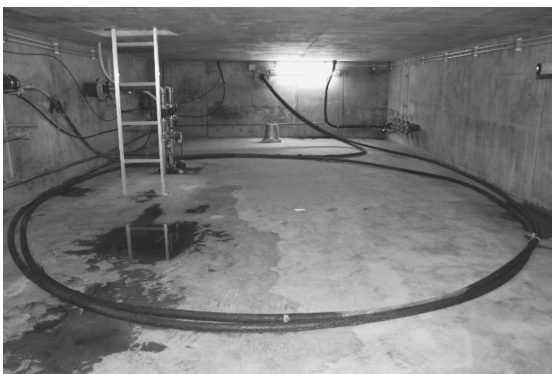
図 13. 新局舎地下ピットの風景（左）と釜場および排水ポンプ（右）

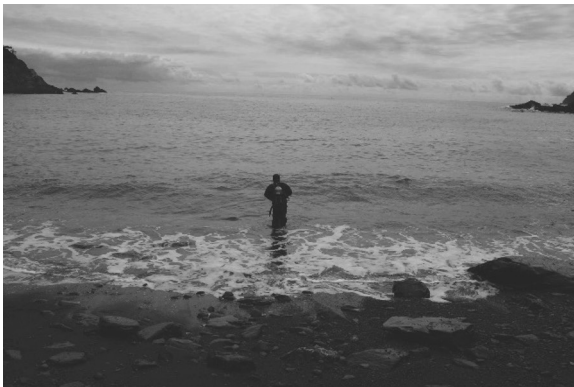
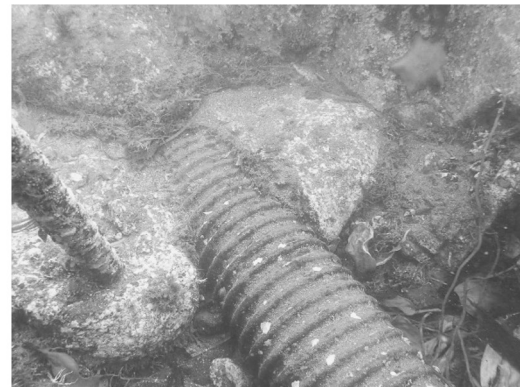
図 16. ダイバーによる光ケーブル沿岸部の状況調査

安協会と契約し 1 か月に 1 回の頻度で実施している。台風や豪雨などが発生した場合は, 地元の施工業者である及川工務店の協力のもと現況調査を行っている。海岸から数メートルより先は光ケーブルが露出しており, 波浪による被害を受けやすいため, ダイバーによる目視調査と写真/動画撮影を年に 1 回程度の頻度で実施する (図 16)。図 17 は平成 26 年 8 月に新釜石局舎を保守した際のメンバーである。
