平成18年度 東京大学地震研究所共同利用(研究集会)  
「新世代の干渉SAR」(課題番号:2006-W-02)

# 干渉SARによるトルコ共和国ゾングルダック炭田の 局所的地盤変動計測

*Local deformation measurement by InSAR  
around Zonguldak coalfield in Republic of Turkey*

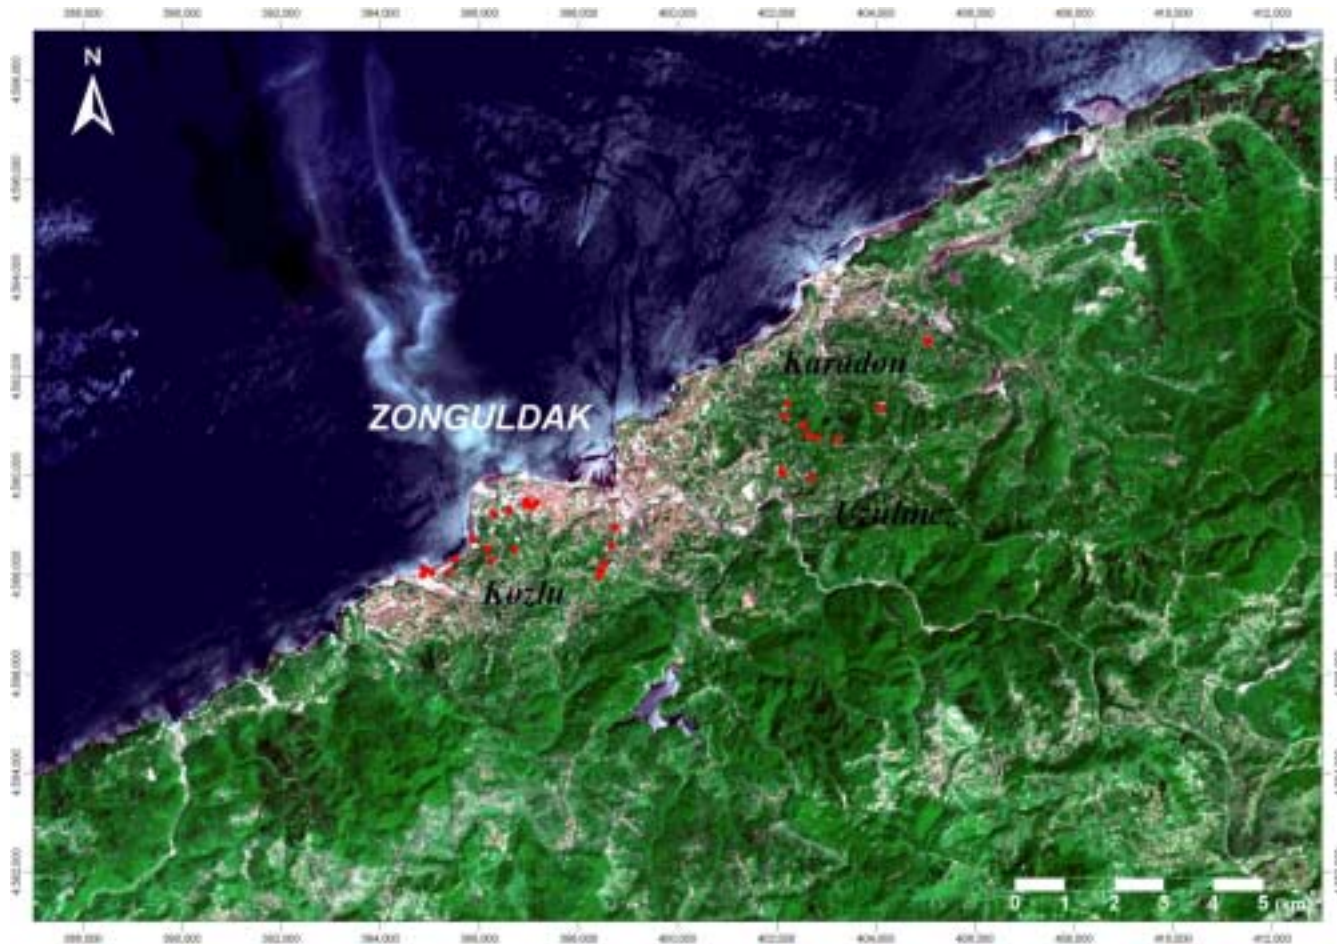
## GPS測量点の設置

全35点 (Kozlu周辺15点)
