2008年岩手・宮城内陸地震の地盤変動と InSAR変位量の関係

○齊藤隆志・松波孝治・福島 洋(京都大学防災研究所)

Surficial displacements and InSAR results of 2008 Iwate-Miyagi Nairiku Earthquake

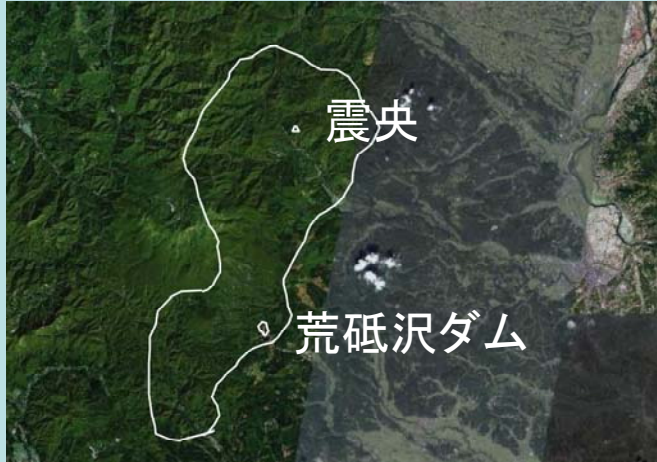
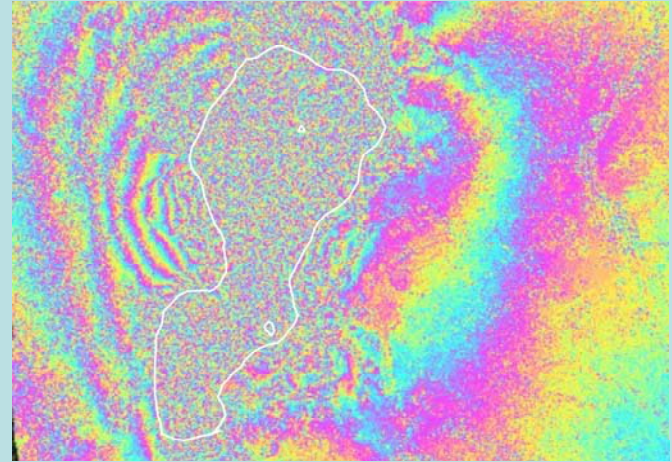
左上:空中写真 右上: InSAR
左下:高度分布 右下:傾斜分布

- InSARによる地表変位の発生位置の検出
- 既往地すべり地の分布と旧河道, 沖積地や扇状地の位置とに有意な関係
- InSAR解析結果で地表変位を検出することが可能
- GIS手法によって視覚的に示した

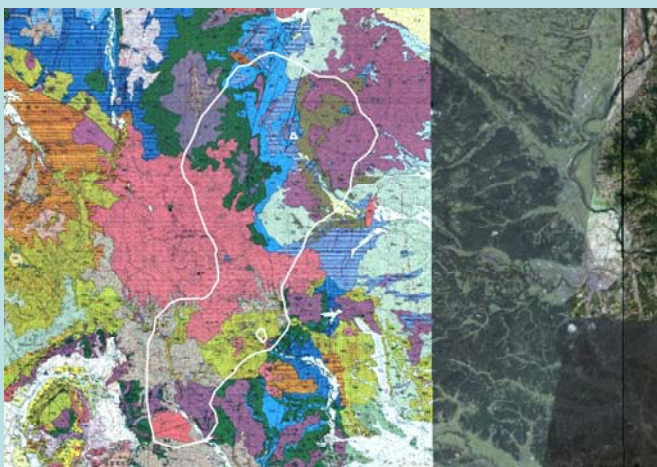
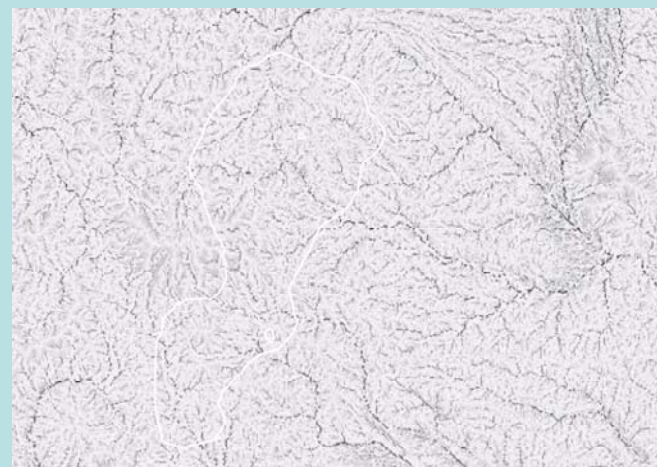
左上: InSAR 右上: 斜面方向
左下: 地質分布 右下: upstream area

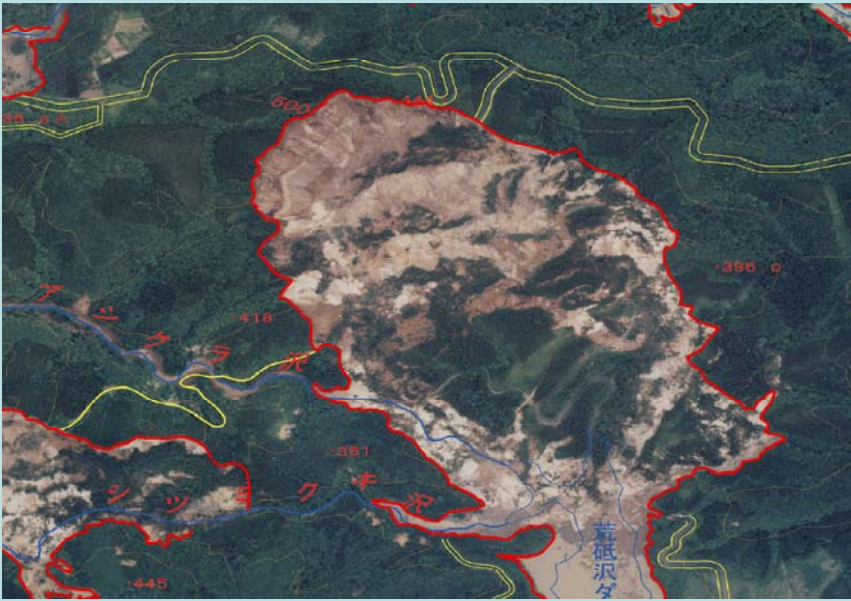
左:地震後の地表変状(国土地理院公表オルソ写真)
右:地震発生前(2006年)航空写真+地すべり分布
