## II-1 震災時における建物の機能保持に関する研究開発

佐藤栄児(防災科学技術研究所)

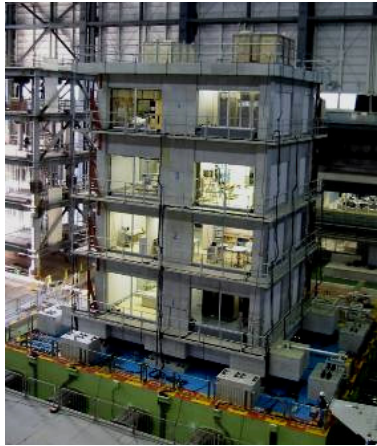
図1 試験体全景

実験に用いた RC 造4階建て試験体を図1に示します。本試験体は、繰り返しの振動実験に耐えられること、地震直後においても機能保持が求められる病院建築であるということ、および官庁施設の総合耐震計画基準<sup>26)</sup>などを考慮し、現行の耐震基準における標準せん断力係数0.2を1.5倍した0.3として設計しました。試験体の軸組図および床伏図を図2に、部材断面リストを表1に示します。試験体の総質量は760tで、スパンは短辺方向(X方向)8m×1スパン、長辺方向(Y方向)5m×2スパン、階高は1、3階を3,900mm、2、4階を3,400mmとしました。3階の階高が大きいのは、この階に設ける手術室に必要な天井高を確保するためです。柱については、建物4隅に600mm×600mmの角柱、各隅柱の間には2,100mm×300mmの壁柱を配置した構造としており、この壁柱により局所階の崩壊を防ぎ耐震性能を高めています。基礎梁が幅2,000mm、成1,250mmと大きいのは、本試験体を震動台へ設置するため実験施設内の天井クレーン2基で揚重する際に試験体のひび割れによるRC架構の剛性低下を極力生じさせないためです。

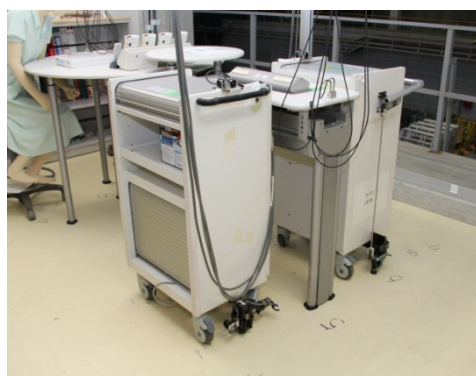
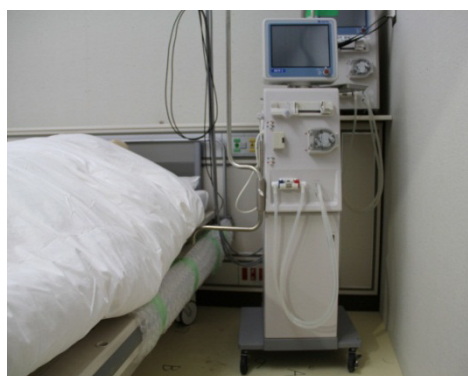
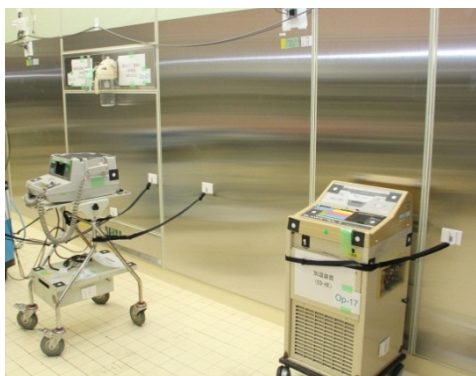
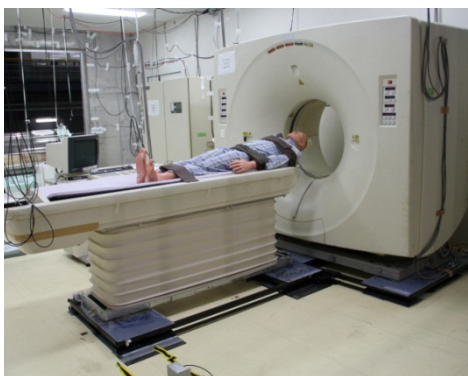
図20 地震対策状況

(a) フェールセーフ式ロック

(b) ベッドへの機器固定

(c) 機器バンド固定

(d) 機器免震

また、実施した主な地震対策状況を図20に、試験体への床免震部屋の設置図と詳細図を図21、22に示します。

に問題となる被害はありませんでした。しかし、同じ加振実験においても床応答加速度が、 $1\text{G}$  を超える階では、そうでない階と比較し、地震対策を施しても対策機器の破損などにより機器の移動、物品の散乱等がみられました。

間仕切壁や手術室の壁パネルについては、いずれの構造および地震動においても、機器等の衝突による損傷はみられず、今回の地震対策が有効であったことが確認されました。

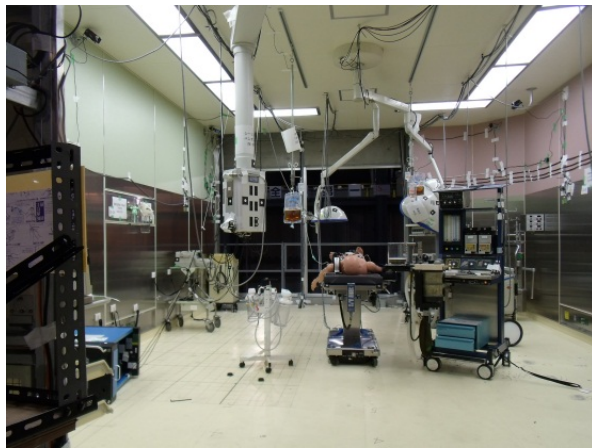
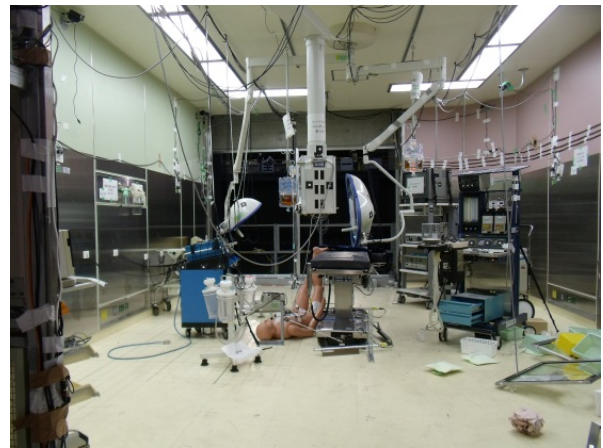
図 23 実験後の室内状況

(a) 免震構造内の手術室

(b) 耐震構造内の手術室

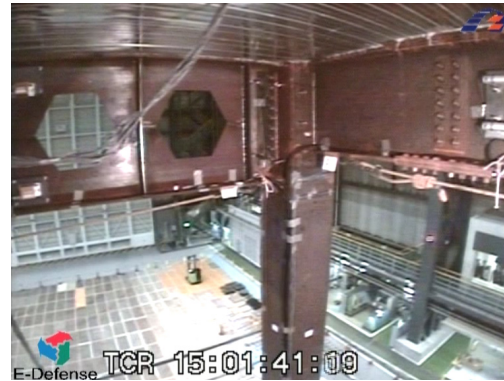
図 10 梁降伏する骨組

超高層建物の耐震設計では、レベル2地震動に対して最大層間変形角を 0.01 rad より小さく収めることが目標とされてきました。つまり、地震時に生じる上の階床と下の階の床の相対水平変位が、階高の 1 % 未満という条件です。実験において骨組部 (図 10) の塑性変形は梁の端部に集中しました。これは、梁よりも柱を強くするという、超高層建物の設計において意図される条件が反映された結果といえま

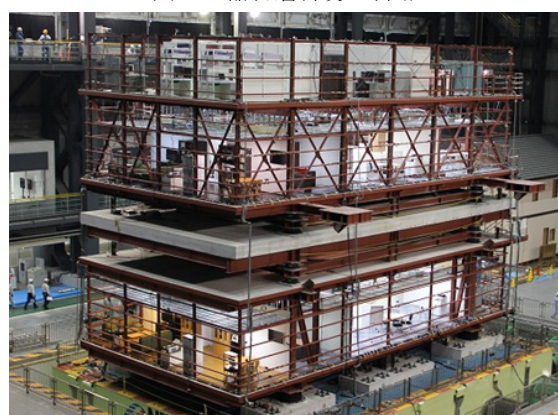
図 38 室内実験システムの全景

実験システムの全景を図 38 に示します。室内空間は、実験システムの内部に実際の天井、空調設備機器、オフィス家具を組み込んで作成しました。高層のオフィス建物ではシステム天井が多いため、実験システムにはシステム天井を採用しました。システム天井の地震時の被害は、壁・柱際での天井の破損や落下、間仕切り壁、天井カセット式空調機などの周辺での天井の破損や落下の発生が多いことが報告されています<sup>14)</sup>。そこで間仕切り壁や空調機などが天井の被害に及ぼす影響に着目してモデル

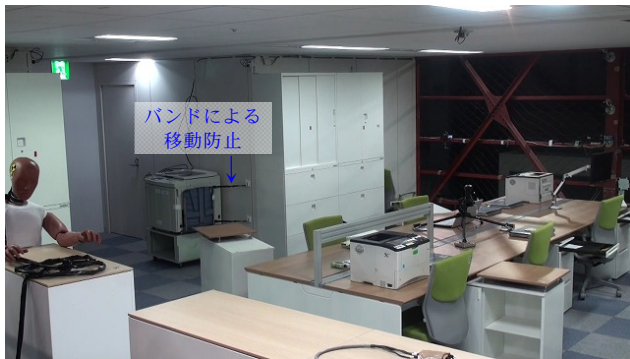
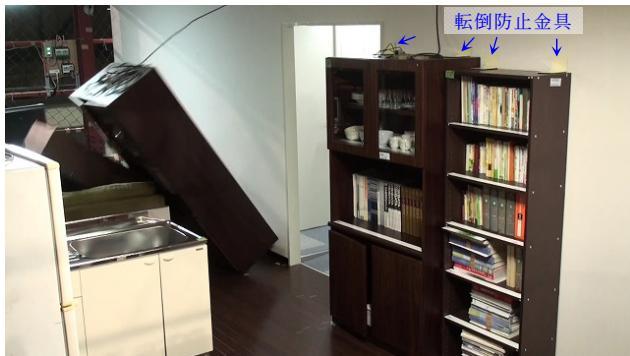
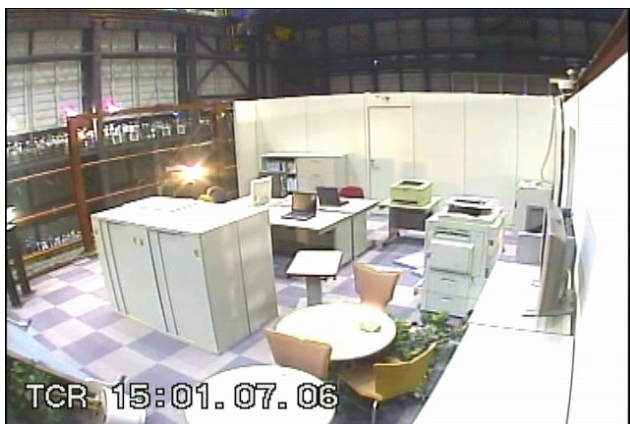
図 49 超高層モデルの室内状況 (西新宿余震 330%入力)

図 49 は西新宿余震観測記録 330%を入力した場合の、応答 65 秒時の実験室 2 および実験室 3 の室内状況のビデオ映像の切り出し画像です。(a)(c)のオフィス部分のキャスター付きの椅子、袖机、コピー機などは大きく移動しましたが、書棚などの転倒は発生しませんでした。(a)のオフィス部分のコピー機には間仕切り壁にバンド固定する移動防止対策を施したところ、十分に移動防止効果が発揮されました。(b)の集合住宅部分では、転倒防止対策を施していない書棚は一斉に倒れました。一方、壁に L 字型の金具で固定した書棚は転倒防止効果が発揮されました。図 46 の転倒可能性と比較すると、書棚の転倒可能性は実験室 2 では倒れる可能性が高く、図 46 と整合的な結果でした。

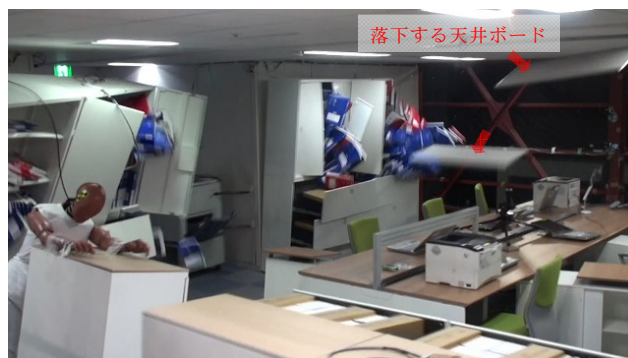
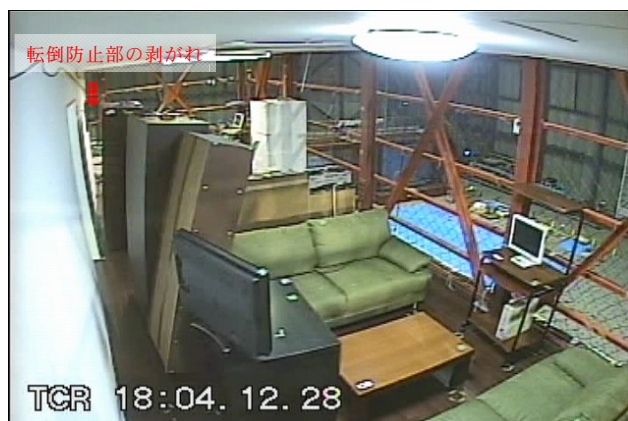
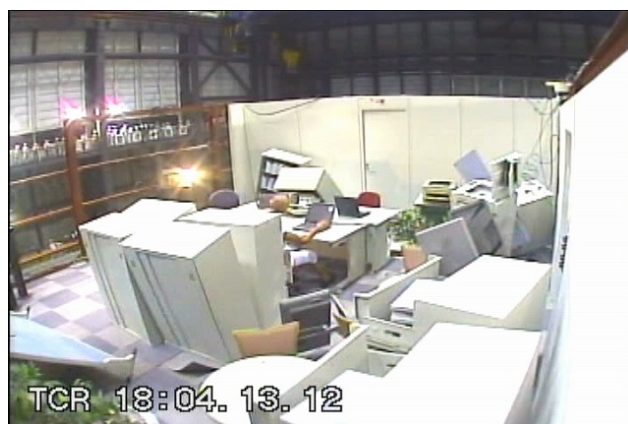
中には右上から落下してくるシステム天井の天井ボードが映っています。(b)の集合住宅部分では、壁に L 字型の金具で固定した書棚もその接着部分が剥がれて転倒してしまいました。あらゆる地震外力に対して安全な室内を作ることは、現実的には非常に難しいことが解りましたが、それでも建物内での室内被害を低減するためには、室内の耐震対策は有効です。対策を施した時点で安心するのではなく、地震が来たら身の安全を確保するための避難場所はどこであるかを考え行動する、といったソフトな対策と合わせることが、より効果的な室内被害の減災につながると言えます。
