# 首都の人命と生活を守るためになすべきことを探る ～都市施設の耐震性評価・機能確保に関する研究～

防災科学技術研究所 兵庫耐震工学研究センター センター長 中島 正愛

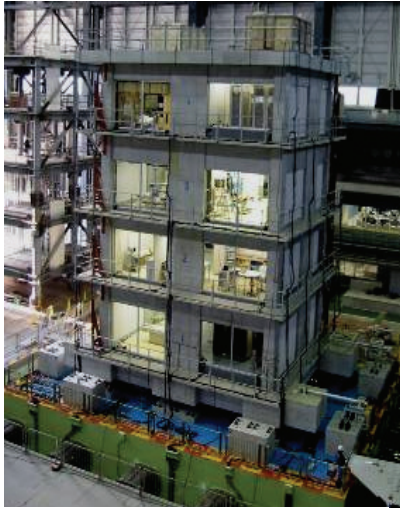
図2 実大医療施設試験体

医療施設を模擬した鉄筋コンクリート造4階建の試験体（図2）（高さ約18m、各階床面積80m<sup>2</sup>(8m×10m)）を建設し、1階に撮影室、情報通信室、2階に診察室、人工透析室、スタッフステーション、3階に手術室、集中治療室（ICU）、4階に病室、情報通信室を配置しました。室内にはX線撮影装置、人工透析装置、手術用機器、医療棚、情報通信機器など、実際に用いられている様々な医療機器類を、床・壁固定、床置き、キャスター付き（ロック又はフリー）など、それぞれの通常の使用状況にあわせた設置方法で設置しました。さらに、屋上には新旧2つの高架水槽を配置し、複数材質の給排水管、形式の異なるスプリンクラーを設置しました。

建物の構造形式として、試験体を震動台に直接固定する従来の“耐震構造”に加え、建物の揺れを抑えることを意図して積層ゴムを介して建物を支持する“免震構造”の2つの形式を採用しました。入力地震動として、短周期成分が卓越している地震動（以下、短周期地震動）としてエルセントロ波（6弱）、兵庫県南部地震で観測されたJMA神戸波（6強）、関東地震において推定されている横浜波（6強）を、長周期成分が卓越している地震動（以下、長周期地震動）として東海・

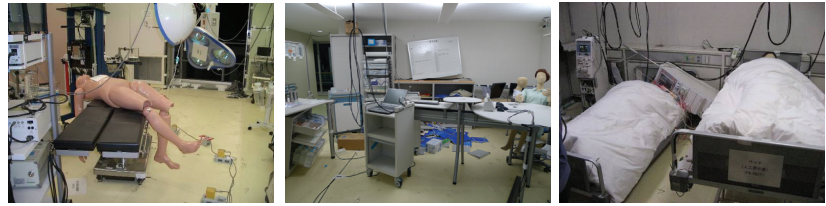
図3 耐震構造時被害状況（短周期地震動）

耐震構造での実験結果として、短周期地震動では、床の応答加速度が入力地震動の加速度に対し約2～3.4倍に増幅され、最大で $2,000\text{cm/s}^2$ 以上に達しているものも確認されました。室内被害としては、ほとんど全ての機器が移動し、床や壁に金物等で固定されていない機器（CT スキャナ撮影部、手術台など）および什器の移動、棚内に納められていた医薬品等の物品の散乱、スライド式扉の脱落、機器の転倒・落下などが確認されました。また手術台のマネキン人形(重さ45kg)が台上で回転してずり落ちそうになっており、大地震時に人体が受ける振動の激しさを物語っています（図3）。このような状況下では、高度な医療行為は当然のことながら通常の医療行為ですら即座に実施することは困難であると推測されます。

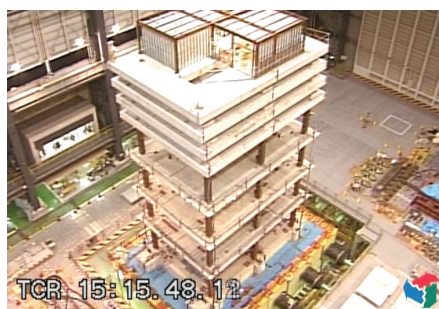
図 5 振動台上の試験体

現在、東海地震などの海溝型巨大地震の発生が高い確立で予測されています。首都圏に数多く建設されている高層建物は、このような大きな地震に見舞われた経験がありません。想定以上の地震動に対して、骨組の損傷状況、内壁や配管などの建物を構成する要素の被害状況を大規模な実験により確かめます。実験では、いままでに最も多く建設された高さ 80m 程度の鉄骨造の高層建物を想定しました。図 5 に実験の様子を示します。まず、震動台の上に、4 階建ての鉄骨造の骨組を用意し、その上に 3 個のコンクリートの錘を載せました。コンクリートの錘の間に積層ゴムを挟むことで高層建物と同じようにゆっくりと大きく揺れる動きを再現しました。試験体の屋上には、ペントハウスを設けて室内空間を用意しました。
