東京大学 地震研究所 ニュースレター

インドネシア・ジャワ島中部地震による建築物被害の概要

真田靖士

2006年5月に起きたインドネシア・ジャワ島中部地震の調査に行ってきましたので、建築物被害の概要をご報告します。

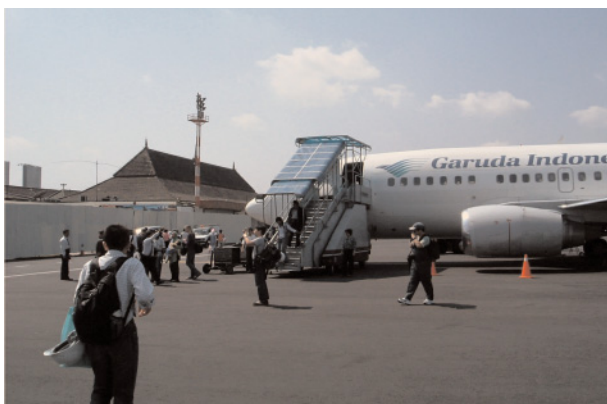
図1：ジョグジャカルタ空港

図1は、ジョグジャカルタの空港の様子です。空港ターミナルがあったのですが、地震で損傷を受けたため、私たちが訪れたときには解体撤去されていました。

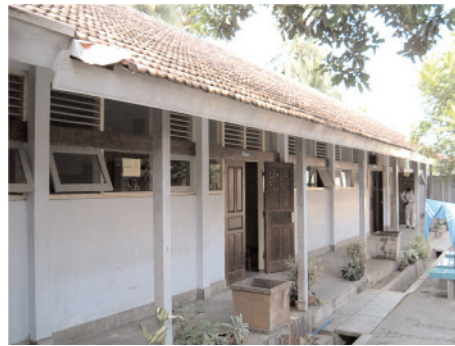
建物被害の様子をいくつか紹介します。図3は北側の測線上断層から一番遠い距離にある中学校です(図2①)。鉄筋コンクリートの柱があり、レンガを積んだだけの壁が入っています。1980年代には、このような構造の建物が多く建てられました。わずかなひび割れ程度なので、被災レベルは「軽破」です。

図3 : Bantul II junior high school (図2①)
構造形式 : RC Column + URM
建築年代 : 1980年 被害レベル : 軽破

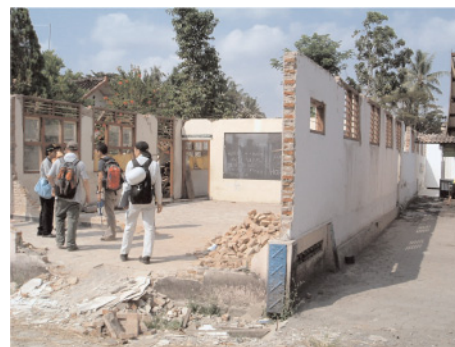
図4は、前述の中学校の隣にある小学校です(図2②)。柱はなく、れんがを積んだ壁だけでつくられています。1975年に建てられました。屋根も完全に落ちており、被災レベルは「大破」です。

図4 : Kowen elementary school (図2②)
構造形式 : URM
建築年代 : 1975年 被害レベル : 大破

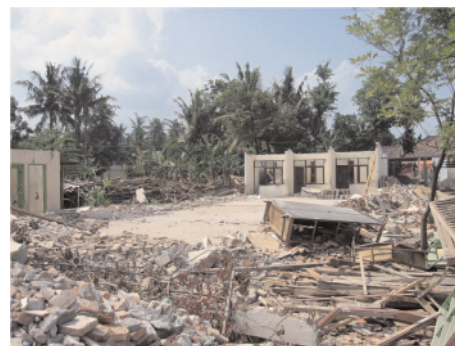
図5は、さらに断層に寄った位置にある小学校です(図2③)。最初の中学校と同じ構造様式で、建設年代もほぼ同じですが、完全に倒壊しています。似た構造で比較すると、断層に近づくほど被害が大きくなるという傾向があるようにも感じますが、そうでもない例も見られます。

図5 : Pacar elementary school (図2③)
構造形式 : RC Column + URM
建築年代 : 1977年 被害レベル : 倒壊

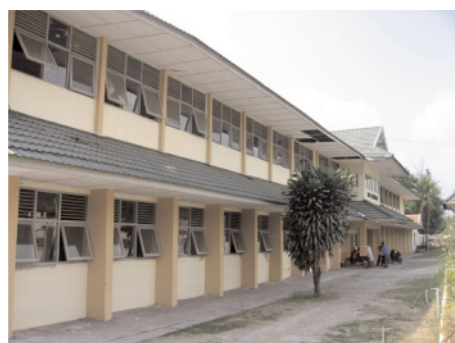
図6は、断層直上ともいえる場所に建つ高校です(図2④)。柱の頭を梁でつないだ鉄筋コンクリートのフレームに、れんがの壁を入れてあります。現在は、この構造の建造物が主につくられています。一見、被害が大きくなさそうですが、天井が落ちている個所があったり、裏側には被害があるので、被災レベルは「中破」です。

図6 : Wonokromo high school (図2④)
構造形式 : RC Frame + URM
建築年代 : 2003年 被害レベル : 中破

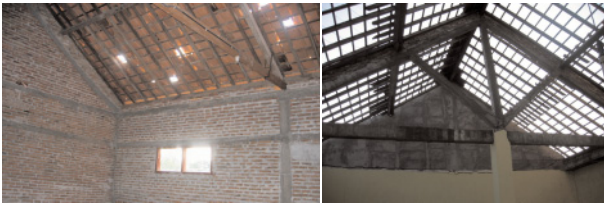
図 9：棧の上に瓦を載せただけの屋根

マグニチュードが小さいわりに、なぜ被害が大きくなったか。当たり前のことですが、鉄筋が入っていない壁が倒れてしまったことが、一つの理由です。もう一つの理由は、屋根の構造が特殊なことです。日本の建物では、棧を縦横に張った後に板を張り、さらに瓦を載せます。現地の建物は、棧の上に直接瓦を載せてあるだけなので、少しのゆれでも瓦が落ちてしまいます（図9）。これは、かなり危ない状態です。
