東京大学地震研究所 ニュースレター

2006年 2月号

パキスタン北部地震による建物被害の概要

土木学会・日本建築学会合同調査団

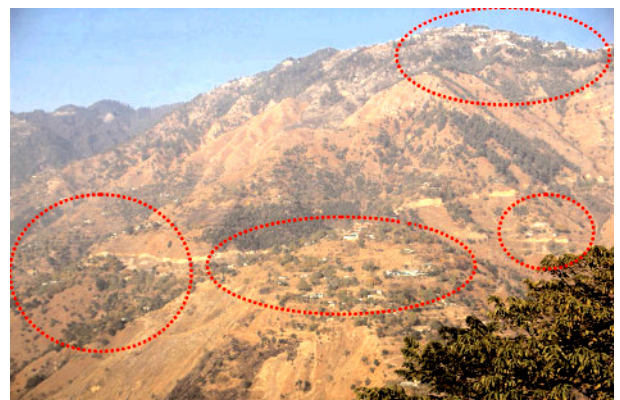
図 2：パキスタンにおける山間地の利用

少し余談になりますが、パキスタン北部はヒマラヤ山系の西端に位置し、かなり険しい山岳地帯です。そのため、日本では使わないような険しい山の頂や山腹にも集落が点在しています(図2)。こういう地域で地震防災を進めていくのは非常に難しいのではないかと、という印象を受けました。
