2009年9月30日インドネシア・パダン沖の地震被害に関する現地調査報告（速報）

JST-JICA 国際プロジェクト（地球規模課題対応国際科学技術協力事業、インドネシアにおける地震火山の総合防災策）は、2009年スマトラ島パダン沖の地震による被災状況の把握、被災地域の復旧に関する協力を行うための緊急調査を実施した。以下に、その概要を速報するものである。

1. 災害の概要
2. 建物・土木構造物被害状況
3. インドネシア・パダン市での防災の取組と津波避難予定ビル施設の状況

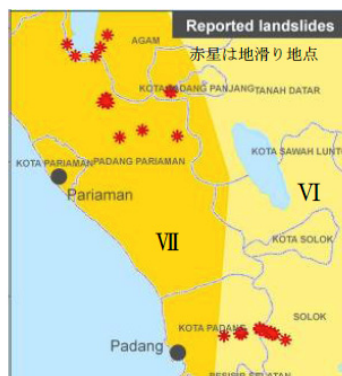
図-2.1 推定震度と地滑り発生エリア

MapAction (<http://www.mapaction.org/deployments/mapdetail/1796.html>) が公開している震度分布と地滑り地点図の一部を切り抜き加筆して右に示す。根拠は明示されていないが距離減衰式から推定されたと思われる改正メルカリ震度が色分けで示されている。VIIIは気象庁震度階のIVの強め、VIIはIVの弱めに相当する。ただし、この推定には表層地盤の影響による増幅は加味されていないと思われる。被災状況から見ると、Padang 市内は気象庁震度でVに達していたと感じられた。

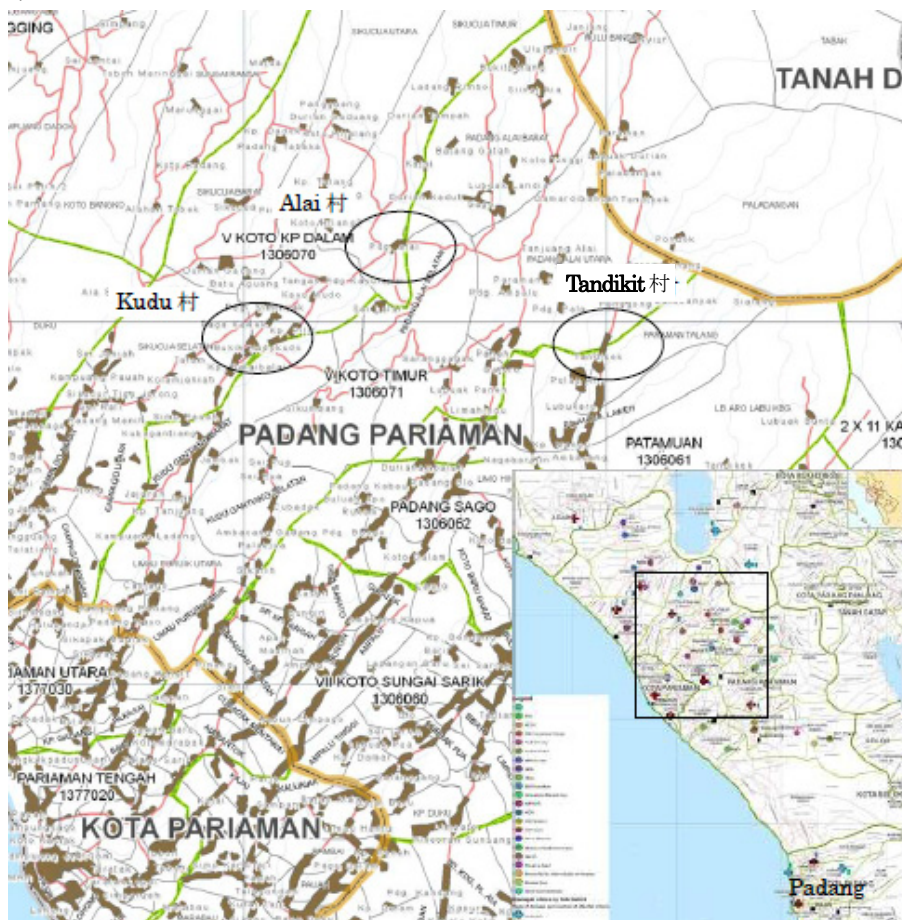
図-2.8 Pariaman 県の地図 (MapAction を切り取り加筆)

Padang 市から車で北に約 1 時間走った海岸沿いに人口が 8 万人程度の Pariaman 市がある。震源により近いが、この市内に大きな建物少なく、被害を受けた民家が散在する程度であった。しかし、Pariaman 市から内陸に約 1 時間ほど走るとほぼ全ての建物が被害を受けている山村が散在する。これらの山村では、Padang 市内や Pariaman 市内と比較して建築材料が明らかに脆弱である。我々が調査した Kudu 村と Alai 村は丘陵地帯の尾根にあり、地形効果による地震動の増幅が生じていた可能性があるが、主たる被害要因は材料と部材の強度不足であろう。
